RECUPERAÇÃO ESTRUTURAL DE TRELIÇA EM AÇO MONATADA EM AMBIENTE CORROSIVO

Structural recovery of metallic trusse located in corrosive environment

José Geraldo de Araújo Silva (1); Antônio Maria Claret de Gouveia (2); Hisashi Inoue (3)
Gustavo de Oliveira Daumas (4) Lucas Teixeira Araújo (5)

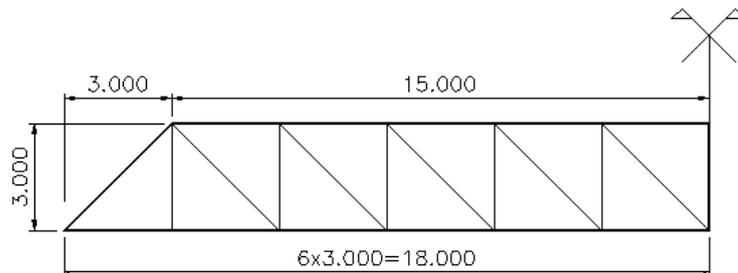
Figura 1. Vista lateral da treliça principal (vertical). Os montantes e as diagonais são em cantoneiras opostas pelos vértices (OPV), sendo que os banzos e a primeira diagonal são em perfis tipo I soldados.

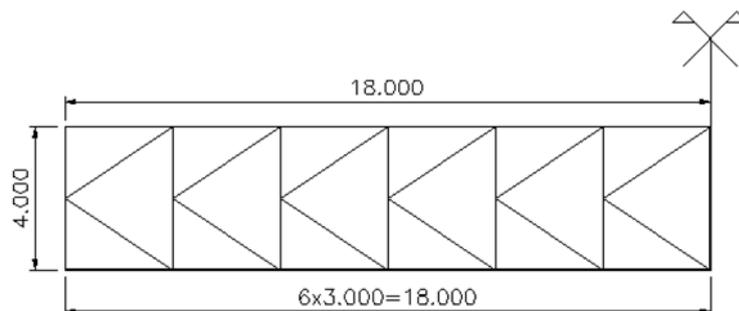
Figura 2. Vista superior da treliça secundária (horizontal) em formato de K. Os banzos são comuns a esta treliça e às treliças principais. As diagonais são em cantoneiras opostas pelos vértices (OPV). Os montantes são em perfis tipo I soldado, sendo que na treliça superior estes são solicitados à flexão, pois as cargas dos equipamentos se apoiam sobre estas peças.

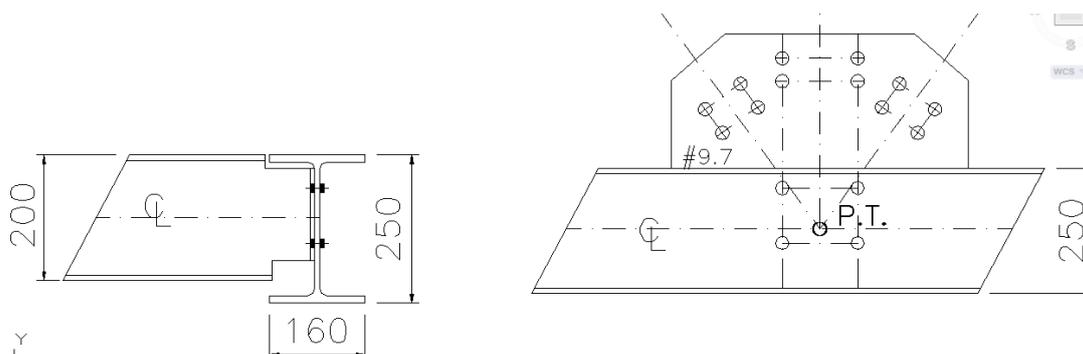
Figura 3. Vista das ligações das treliças: a figura à esquerda representa a ligação entre as diagonais/montantes da treliça de travamento (horizontais) nos banzos inferior e superior da treliça principal (vertical), onde se vê que a ligação é pela alma, ou seja, não transmite momento ao banzo e a peça horizontal é isostática. A figura à direita representa o nó da treliça vertical, mostrando o ponto de trabalho localizado no centro geométrico da peça, o que impede a presença de esforços de flexão.

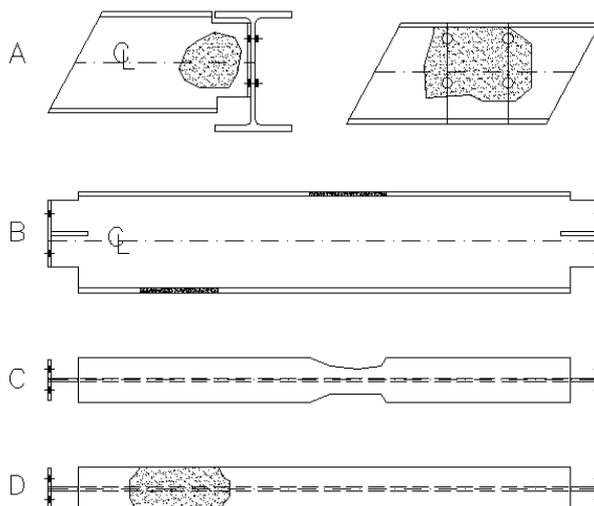
De posse dos dados teóricos, partiu-se para verificação em campo da real situação da estrutura para que se pudesse realizar o novo estudo, uma vez que os indicativos eram de perda de material pois havia uma acentuada deformação próxima a um dos apoios e o material que é transportado pela correia tem pH em torno de 4.

- ligações rompidas ou sem efetividade
- corrosão em barras principais
- corrosão em barras secundárias
- montantes e diagonais amassados
- montantes e diagonais com parte da seção rompida
- deformação excessiva
- empeno de viga de rolamento.

Figura 4. Croquis de algumas das patologias presentes na estrutura . A: corrosão na alma de viga transversina próxima ao apoio. À direita o mesmo processo de corrosão, porém na alma do banzo inferior do perfil da treliça principal. Em algumas situações esta patologia chegou a furar a chapa da alma. B: corrosão nas mesas dos perfis, tanto das vigas transversinas quanto dos banzos. C: vista da mesa inferior, onde, em alguns casos, boa parte da seção da mesa fora corroída. D: vista da mesa superior do perfil, onde a corrosão, na maioria das vezes, fora apenas superficial.

- A- Limpeza manual com escova de aço, com retirada total do óxido. Pintura das partes afetadas com inibidor de corrosão. Soldagem de chapas tipo sanduíche em uma área maior que a área afetada, garantindo assim a integridade da alma. No caso de ligações, estas eram refeitas, com utilização de parafuso A490N, com duas arruelas.
- B- Para o caso mostrado na letra C, optou por corte da parte corroída e soldagem de nova chapa. Para letra D, na maioria dos casos – corrosão superficial -, fez-se a limpeza manual com escova de aço, com retirada total do óxido e realizou-se a pintura das partes afetadas com inibidor de corrosão e tonta de acabamento.

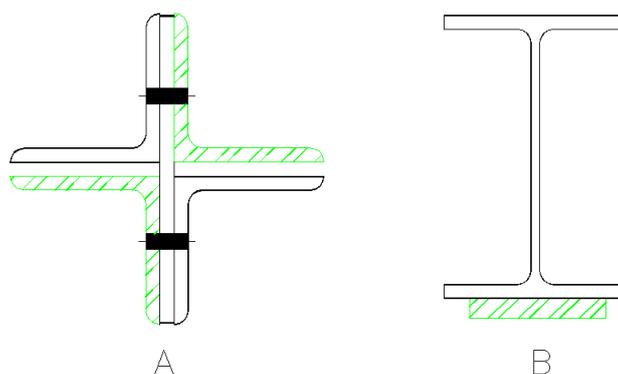
Após elaboração dos projetos de reforço, verificou-se a deformação da estrutura, estando esta na casa de 95mm ($L/379$), ficando abaixo do limite normativo ($L/300 = 120\text{mm}$).

Figura 5. Croquis do reforço executado nas treliças principais (na cor verde). A: colocação de mais cantoneiras em alguns montantes e algumas diagonais. Com a duplicação das cantoneiras ocorreu não apenas o aumento de área e mas também da rigidez torcional. B: colocação de chapa soldada ao banzo inferior para aumento de área (para o banzo superior a colocação se deu pela mesa superior). Para os casos de compressão o ideal é a colocação de chapas simétricas, mas devido às interferências com as ligações a forma aqui mostrada foi a única possível.

As chapas (*gousset*) de ligação foram mantidas, uma vez que as peças (diagonais e montantes) em sua maioria trabalham à compressão, onde o modo de falha é a flambagem, não comprometendo a ligação. Mesmo assim, optou-se pela troca dos parafusos de A325X (com rosca no plano de corte) para parafuso A490 (com rosca fora do plano de corte). Onde houve aumento esforço dobrou-se as cantoneiras, obtendo também o cisalhamento duplo do parafuso, o que dispensa a verificação. Devido à sua espessura, as chapas de ligação não precisaram ser alteradas.

Os banzos das treliças principais estavam submetidos somente à tração e compressão, sendo que para contemplar a proposta de aumento de carga bastava aumentar a área da seção dos mesmos que o problema estaria solucionado.
