RECUPERAÇÃO ESTRUTURAL DE TRELIÇA EM AÇO MONTADA EM AMBIENTE CORROSIVO

Structural recovery of metallic trusse located in corrosive environment

José Geraldo de Araújo Silva (1); Antônio Maria Claret de Gouveia (2); Hisashi Inoue (3)
Gustavo de Oliveira Daumas (4) Lucas Teixeira Araújo (5)

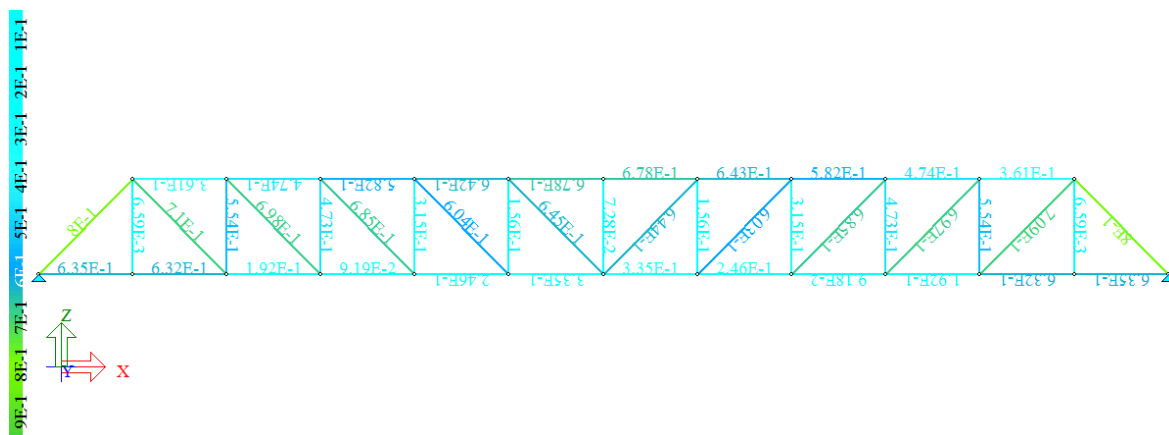
Barra mais solicitada: diagonal comprimida com 80% de aproveitamento, Figura 4.

Figura 4. Vista do esquema de aproveitamento estrutural da treliça principal (vertical). As diagonais do apoio são as peças mais solicitadas, estando com 80% de utilização. Os valores presentes nas demais peças mostram que a estrutura apresenta muita folga quando comparada aos valores de esforços máximos permitidos pela norma NBR8800.

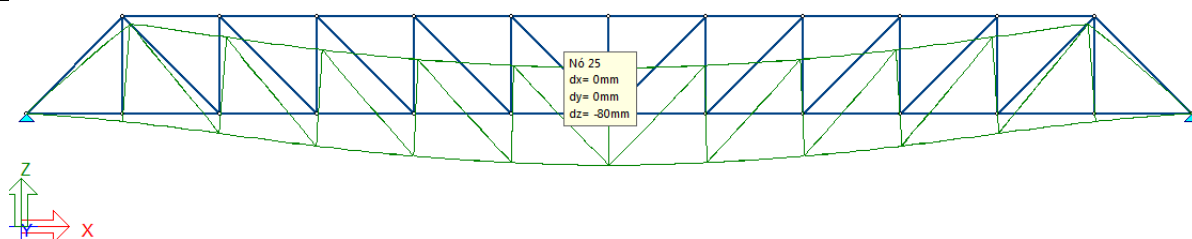
Flecha máxima: 80mm, no centro do vão ($L/450$), quando atuava a carga máxima, Figura 5.

Figura 5. Vista frontal da treliça principal deformada, através do modelamento matemático (análise estrutural) com a combinação de carregamento mais desfavorável. A deformação máxima obtida foi de 80mm ($L/450$), ocorrida no centro do vão.

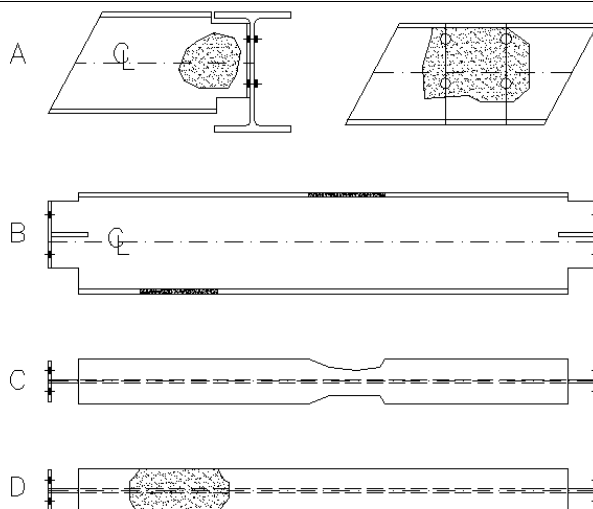
- ligações rompidas ou sem efetividade
- corrosão em barras principais
- corrosão em barras secundárias
- montantes e diagonais amassados
- montantes e diagonais com parte da seção rompida
- deformação excessiva
- empeno de viga de rolamento.

Figura 6. Croquis de algumas das patologias presentes na estrutura . A: corrosão na alma de viga transversina próxima ao apoio. À direita o mesmo processo de corrosão, porém na alma do banzo inferior do perfil da treliça principal. Em algumas situações esta patologia chegou a furar a chapa da alma. B: corrosão nas mesas dos perfis, tanto das vigas transversinas quanto dos banzos. C: vista da mesa inferior, onde, em alguns casos, boa parte da seção da mesa fora corroída. D: vista da mesa superior do perfil, onde a corrosão, na maioria das vezes, fora apenas superficial.

Após a limpeza das estruturas, as patologias, como mostrado na Figura 6, foram tratadas da seguinte forma:

- A- Limpeza manual com escova de aço, com retirada total do óxido. Pintura das partes afetadas com inibidor de corrosão. Soldagem de chapas tipo sanduíche em uma área maior que a área afetada, garantindo assim a integridade da alma. No caso de ligações, estas eram refeitas, com utilização de parafuso A490N, com duas arruelas.
- B- Para o caso mostrado na letra C, optou por corte da parte corroída e soldagem de nova chapa. Para letra D, na maioria dos casos – corrosão superficial -, fez-se a limpeza manual com escova de aço, com retirada total do óxido e realizou-se a pintura das partes afetadas com inibidor de corrosão e tonta de acabamento.

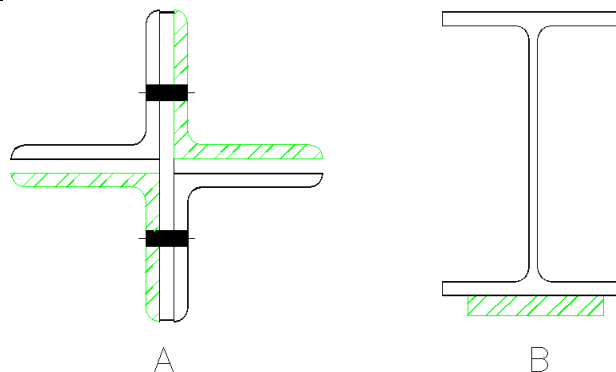
Figura 7. Croquis do reforço executado nas treliças principais (na cor verde). A: colocação de mais cantoneiras em alguns montantes e algumas diagonais. Com a duplicação das cantoneiras ocorreu não apenas o aumento de área e mas também da rigidez torcional. B: colocação de chapa soldada ao banzo inferior para aumento de área (para o banzo superior a colocação se deu pela mesa superior). Para os casos de compressão o ideal é a colocação de chapas simétricas, mas devido às interferências com as ligações a forma aqui mostrada foi a única possível.

Com o novo carregamento, a diagonal mais solicitada com o carregamento inicial, ultrapassou os limites normativos de resistência, sendo necessário reforçar a mesma. Desta forma, na peça que era composta por duas cantoneiras opostas pelo vértice (OPV), foram adicionadas duas cantoneiras, transformando-a em uma peça composta por quatro cantoneiras, no formato de cruzeta. Neste caso a variação de esforço fora pequena, não afetando os elementos constituintes das ligações.

Após a elaboração dos projetos de reforço, com a colocação das novas cargas (equipamentos, materiais e passadiço), verificou-se a deformação da estrutura, estando esta na casa de 95mm ($L/379$), ficando abaixo do limite normativo ($L/300 = 120\text{mm}$).
