MANIFESTAÇÕES PATOLÓGICAS EM CONCRETO: ESTUDO DE CASO EM LAJES.

Acadêmico(s): Leonardo Pereira Vaz Leite
Raphael Gomes Martins
Orientador(a): Matheus Lopes Demito

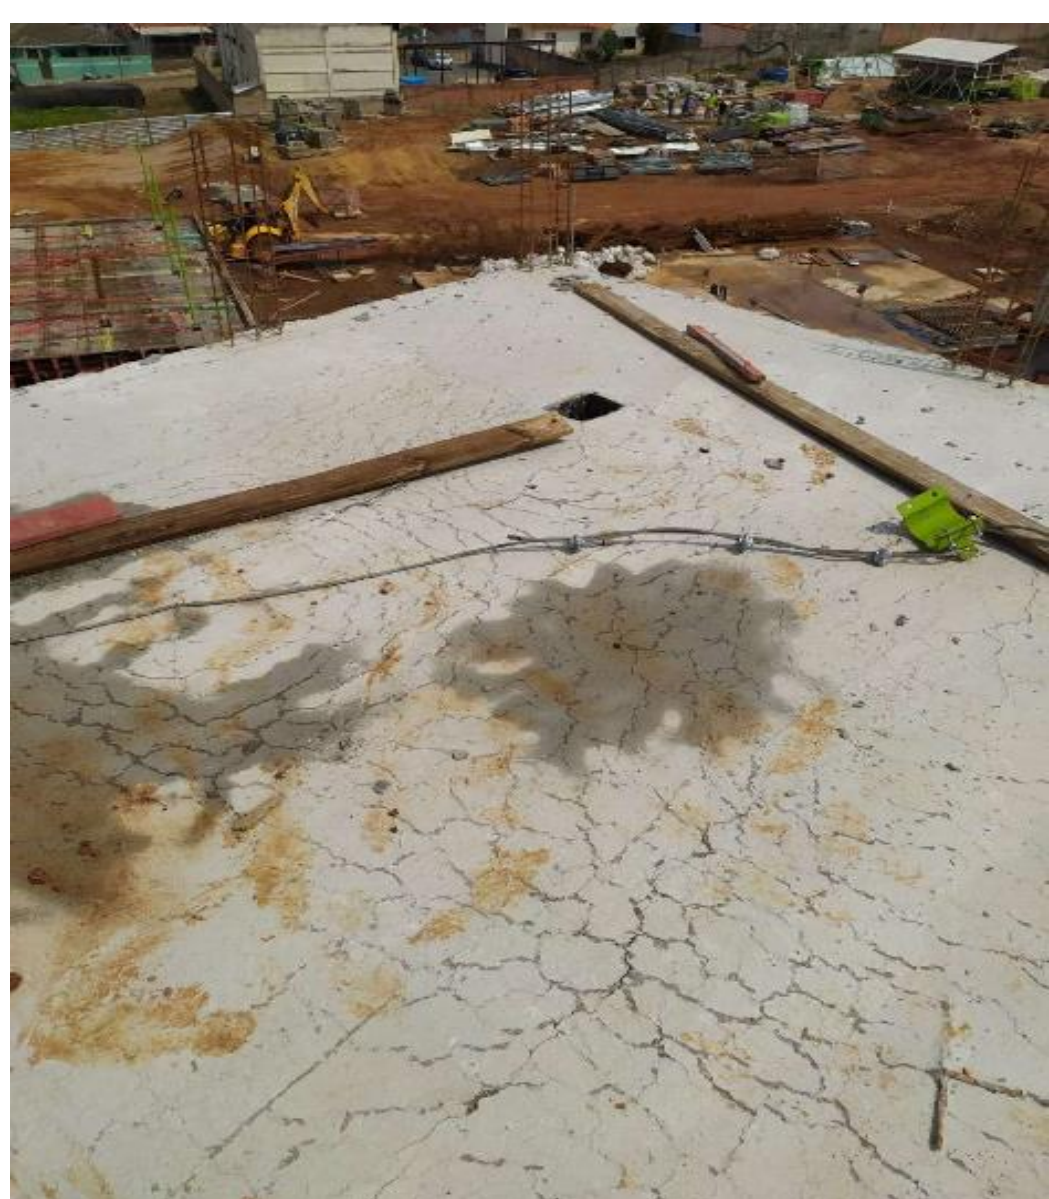
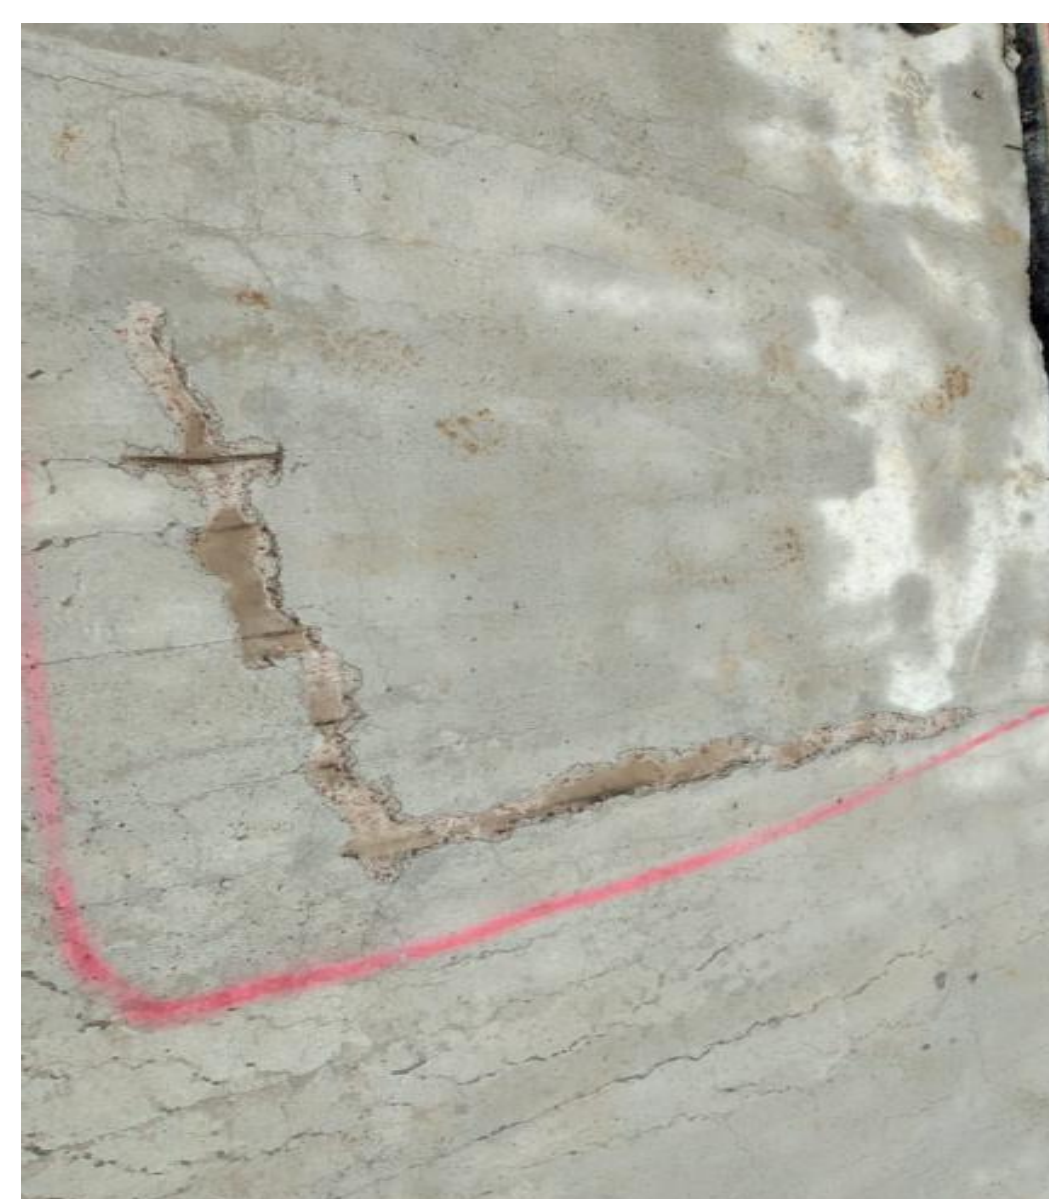
A laje analisada possui um FCK de projeto 25 Mpa e uma área total de 177 m² sendo utilizados 23 m³ de concreto para sua concretagem. Após a concretagem foram mapeadas as áreas onde o concreto cedeu e identificadas as fissuras de acordo com sua espessura e geometria.

Manifestação patológica de fissuras na laje.

Com os resultados dos ensaios de concreto sendo atendidos e com resultados superiores aos estabelecidos em projeto, eliminou-se a responsabilidade da concreteira no caso estudado e como principal causa das patologias chegou-se no resultado de que o mau tempo e fortes chuvas na noite da concretagem retardaram o tempo de cura do concreto e causaram as primeiras fissuras que aliado com a retirada precoce das escoras, causou o abaulamento e expansão das mesmas, assim dando origem aos pontos críticos onde houve sedimentação da laje. Dessa forma foi atestado que as patologias se deram principalmente por falha de execução no cobrimento mínimo e falha do monitoramento na estrutura para retirada das escoras.

Inicialmente, foi realizado o re-escoramento da laje e remoção das áreas em que as patologias se manifestaram de maneira mais intensa, além da remoção dos corpos de testemunho com 6 dias após a concretagem para realização de ensaios de reconstituição do traço e de compressão. Esses que confirmaram a utilização dos materiais e proporções corretas de projeto, bem como sua resistência média de 29,9 Mpa

Para o processo de recuperação da estrutura foram montadas as formas e foi realizado a abertura das fissuras para penetração da massa de reparo. Com isso foi realizada a colmatação das fissuras utilizando uma argamassa especial com aditivo de resina acrílica e superplastificante que foi espalhada sobre a superfície da laje.

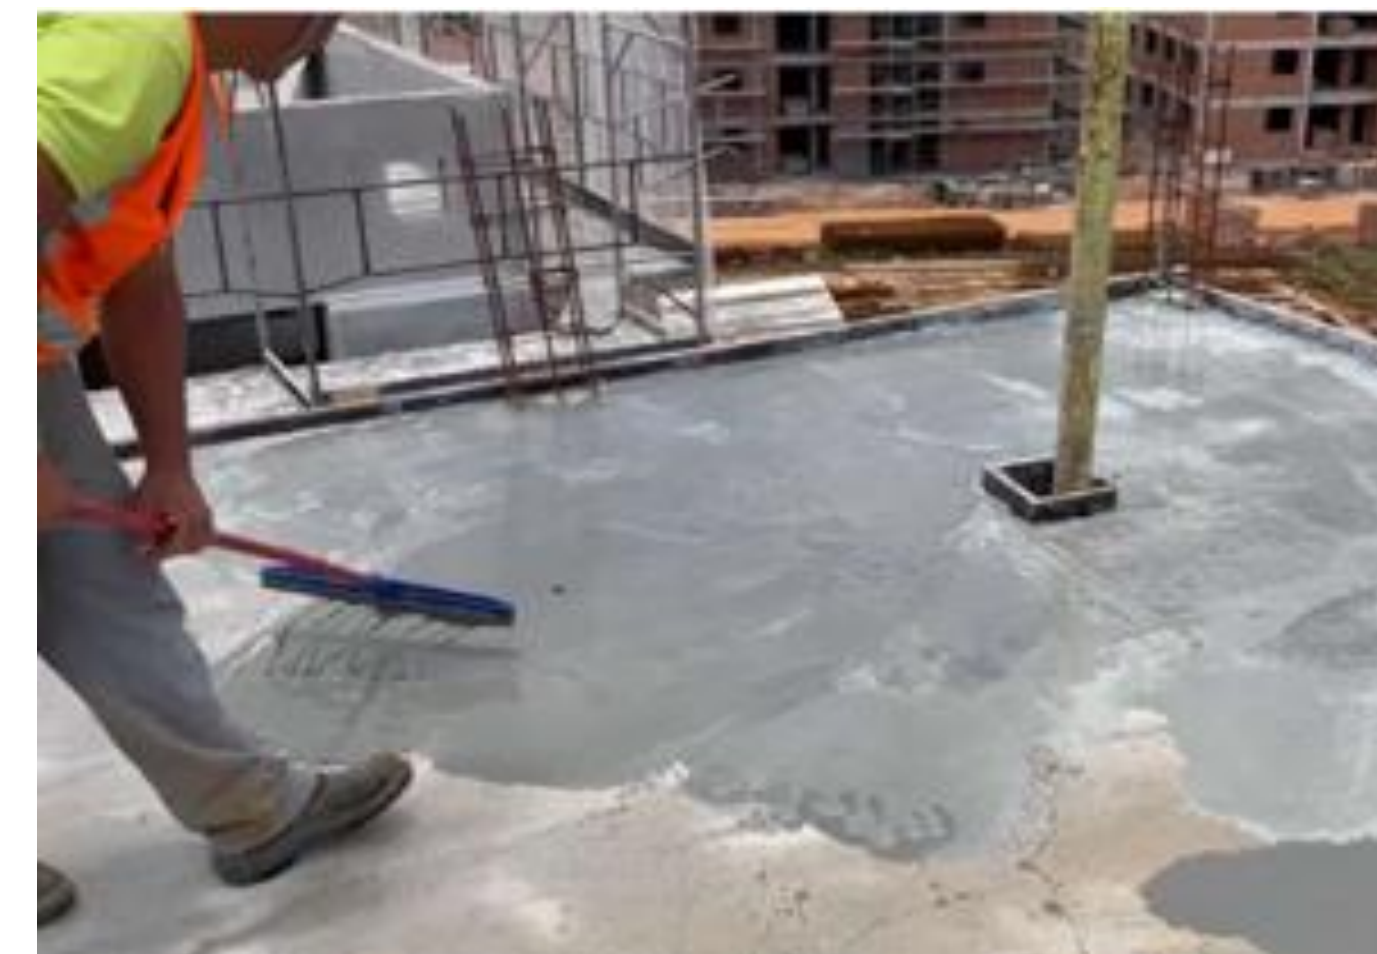
Colmatação com argamassa especial.

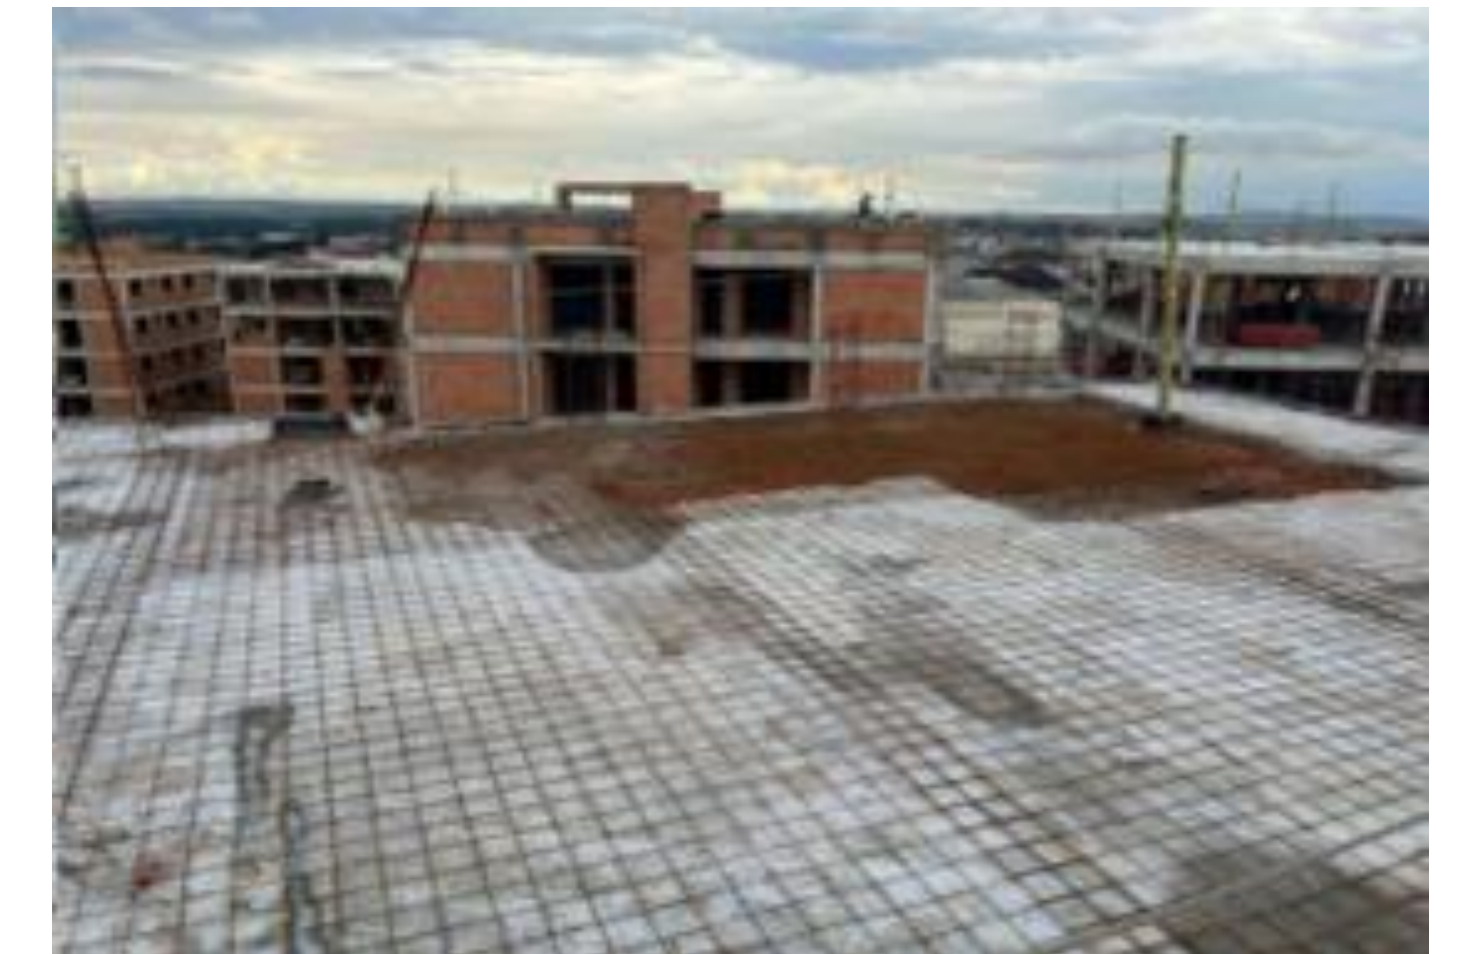
Posicionamento da armadura de reforço

Após a cura da argamassa foi introduzida a armadura de reforço utilizando tela estrutural Q135 e realizada a recapagem de concreto utilizando concreto autoadensável com 3cm de espessura e assim juntamente com os laudos de comprovação de integridade estrutural foi finalizado o processo de recuperação da laje, dando encerramento a não conformidade presente na FIS da mesma.

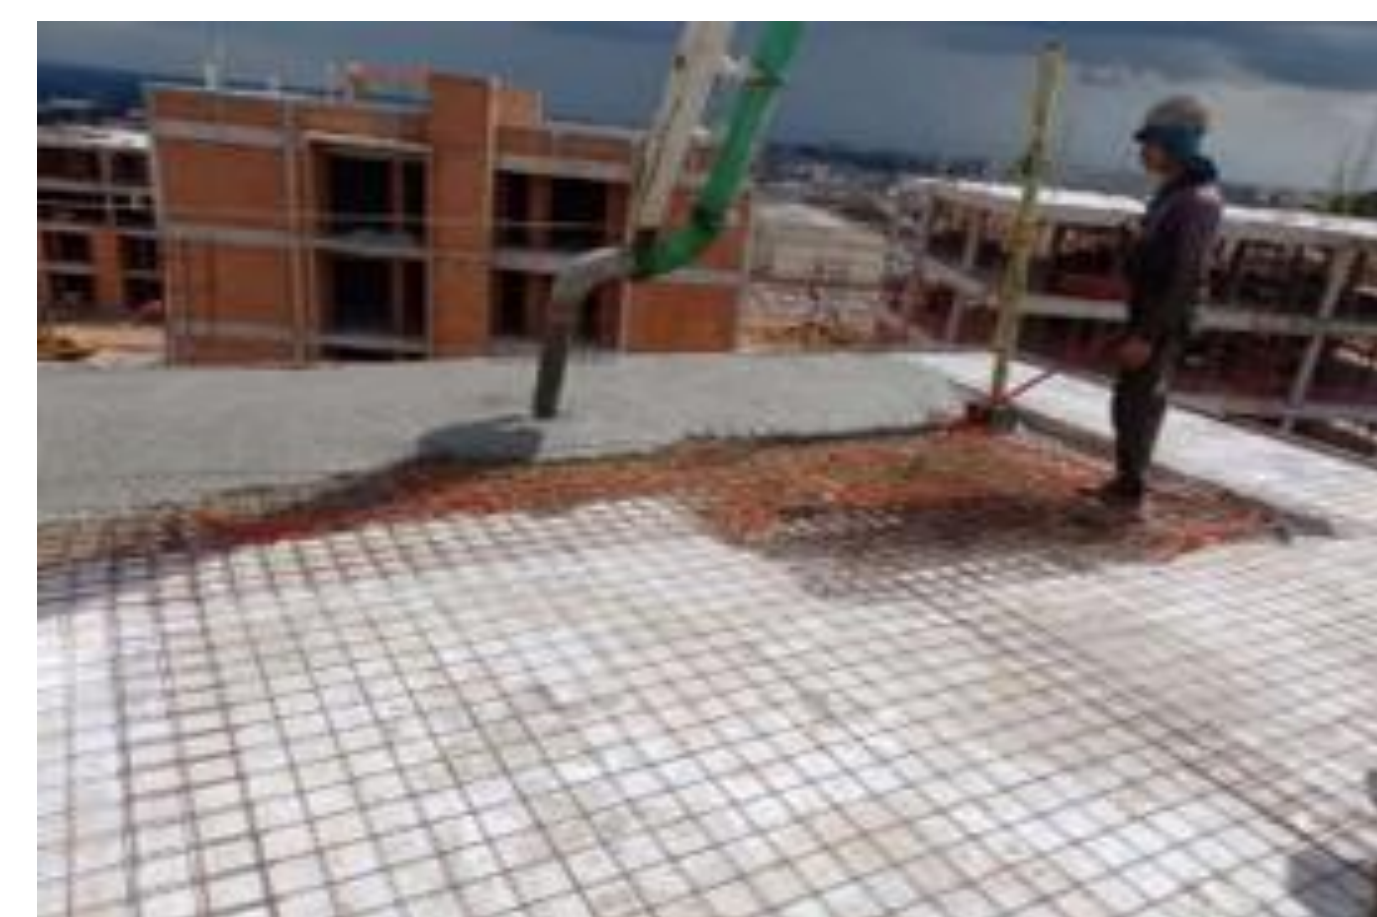
Concretagem do contrapiso
