MANIFESTAÇÕES PATOLÓGICAS EM FACHADAS PREDIAIS COM REVESTIMENTOS ADERIDOS OCORRIDAS POR MEIO DAS ESTRUTURAS DE CONCRETO ARMADO

Encontro Científico: XII Encontro de Iniciação à Pesquisa

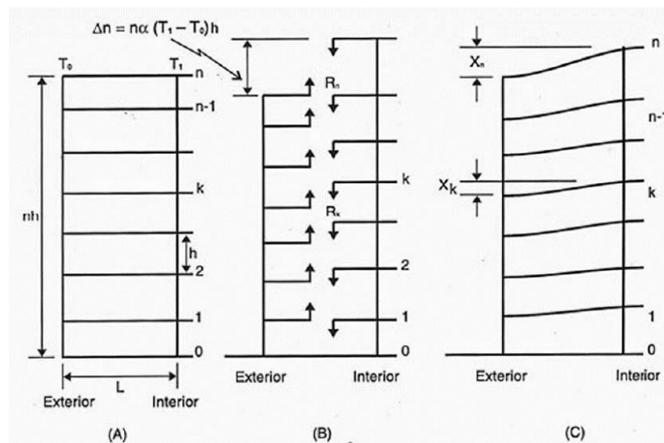
Figura 1: Pilares internos e externos de um edifício submetidos a diferentes temperaturas.

Nas fachadas atuam esforços de compressão sobre o revestimento quando a temperatura externa for inferior a temperatura interna ou quando, após grande exposição da fachada externa ao calor, aconteça queda brusca de temperatura externa ou internamente. A figura 1 demonstra na seção A, o edifício com iguais temperaturas internas e externas, enquanto a seção B e C demonstram a diferença do comportamento entre os elementos estruturais internos e externos do edifício quando submetidos a diferentes temperaturas e como impactam na deformação estrutural quanto a altura entre andares.

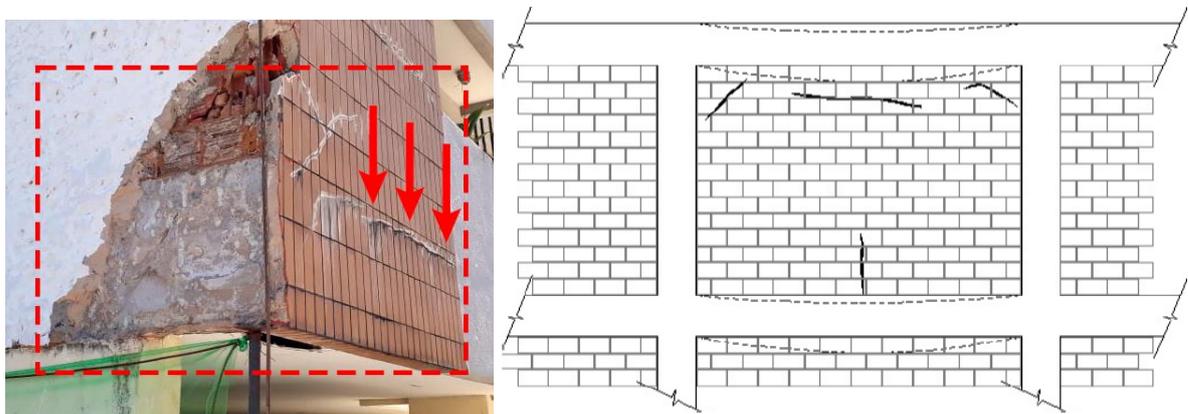
Figura 2: Trinca em interface viga/alvenaria em fachada.

Conforme mostrado na figura 2, o comportamento mecânico das estruturas de concreto armado também é um agente importante a ser levado em consideração, pois este fator

pode causar trincas por motivos de sobrecarga, deformações excessivas ou recalques, de modo que atingem diretamente as fachadas.

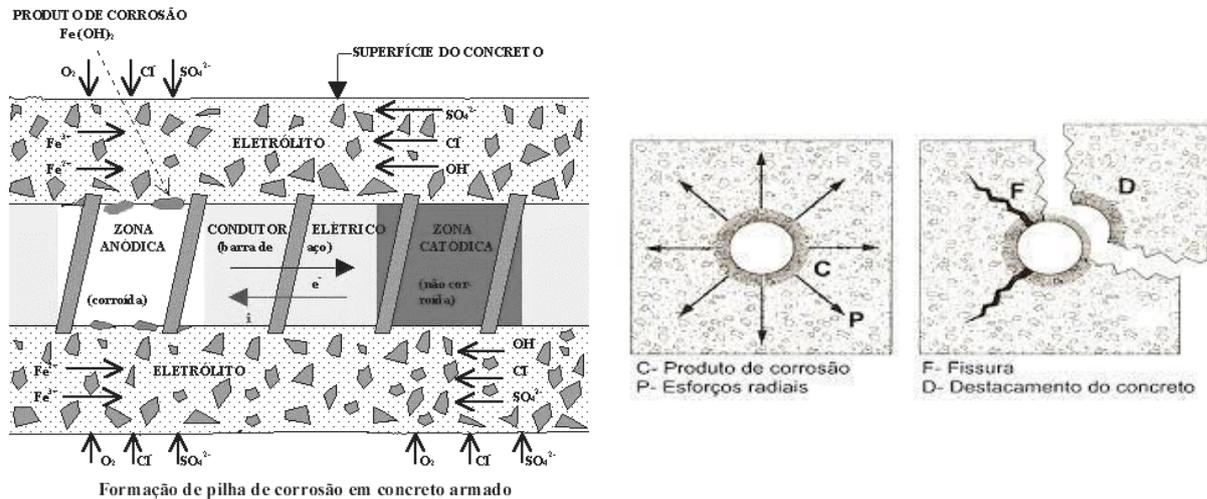
Figura 3: Processo eletroquímico de corrosão de armadura.

Outras causas que incidem para o surgimento de manifestações patológicas referentes a trincas e deslocamento de revestimentos em fachadas são os ataques químicos as estruturas de concreto armado, no qual estão diretamente associados ao mecanismo de corrosão de armaduras. A figura 3 exibiu o processo eletroquímico de despassivação por carbonatação, onde, por meio do ataque de agentes agressivo presentes no ar somados a umidade, acabam por conduzir reações químicas no interior do concreto reduzindo a alcalinidade do meio, ficando propício para reações com o ferro (Fe) presente no aço da estrutura de modo a gerar o produto de corrosão, hidróxido de ferro ($Fe(OH)_2$). Conforme mostrado figura 3, durante o processo de corrosão, o produto gerado ocupar espaço no interior da estrutura, deste modo, expulsando o concreto ao redor da armadura, gerando esforço de tração, formando trinca na estrutura.

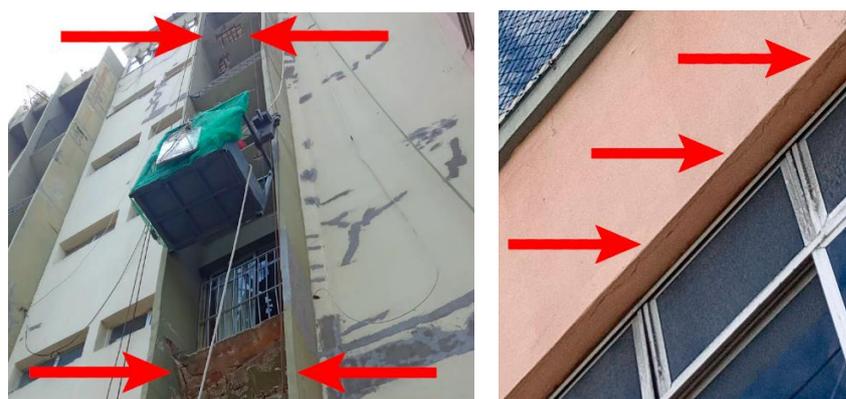
Figura 4: Fissuras em estrutura de fachada de edificação na cidade de Fortaleza geradas através de ataques por cloretos.

A despassivação por cloretos também é algo recorrente em regiões litorâneas conforme mostrado na figura 4, onde as armaduras da estrutura podem ser despassivadas mesmo diante o alto valor de Ph (potencial hidrogeniônico) do concreto, pois a reação final libera íons cloretos que quebram a camada de passivação do aço, ficando livres para reagir com o ferro (Fe) presente no aço, deixando a armadura suscetível a corrosão.

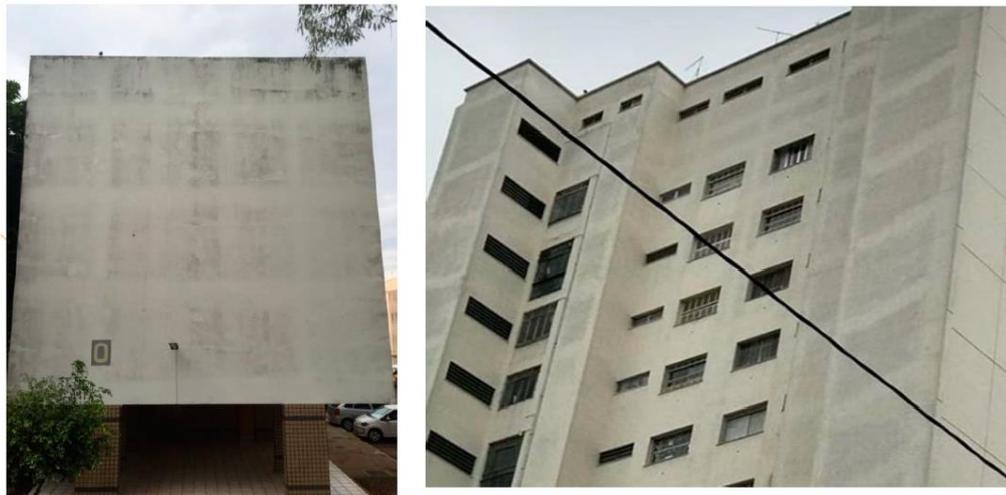
Figura 5: Manifestação patológicas de Fantômes em fachadas.

Outro fator preponderante que atua como causa de problemas em fachadas ligadas as estruturas de concreto armado são as movimentações higroscópicas, pois a partir dessa condição a fachada fica com aspecto de manchamentos marcando exatamente os locais onde se encontram as vigas pilares e lajes da estrutura conforme mostrado na figura 5. A origem desse problema normalmente está ligado a erros na etapa de execução da obra, de modo que, a falta ou falhas de execução da camada de chapisco e baixas espessuras na camadas de revestimento argamassado (reboco) acarretam este tipo de manifestação patológica. O mecanismo se dar através da maior absorção de água pela região dos revestimentos argamassados (chapisco e reboco) com falhas ou baixas espessuras localizadas nas alvenarias, de modo que, o concreto, por possui uma superfície menos porosa, absorve menos água enquanto a região de revestimento argamassado falho acaba recebendo a deposição de sujidades trazidas pela água ou umidade do meio conforme exibido na figura 5. As movimentações higroscópicas também podem causar trincas bastante semelhantes as provocadas pela variação de temperatura, pois os dois casos acontecem mediante variações higrótérmicas dos materiais.
