CONEXÃO FAMETRO 2017: Arte e Conhecimento
XIII SEMANA ACADÊMICA
V ENCONTRO DE MONITORIA E INICIAÇÃO CIENTÍFICA

**Restauração intra radicular em dentes com
ampla destruição coronária: Relato de caso
clínico**

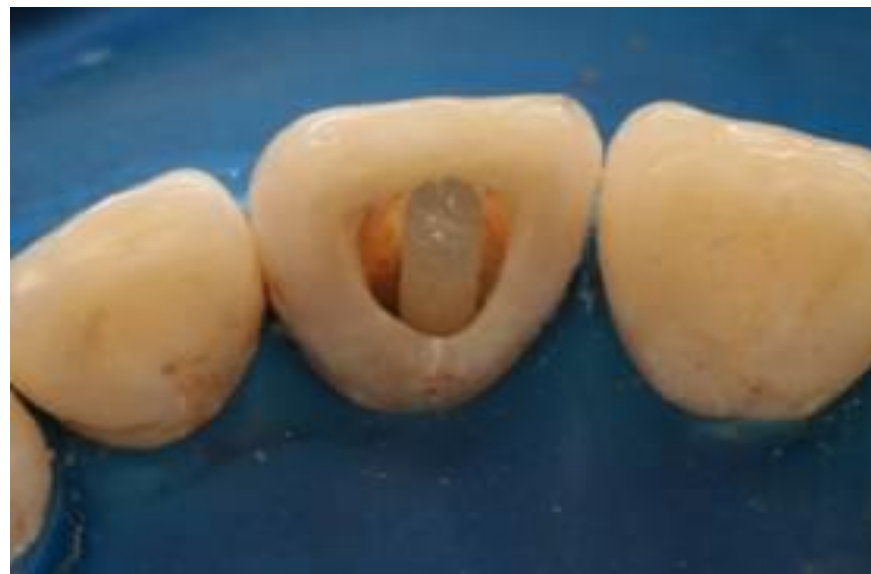
Prevalência;

Boas propriedades mecânicas;

Estética superior aos metálicos;

Rigidez semelhante á dentina;

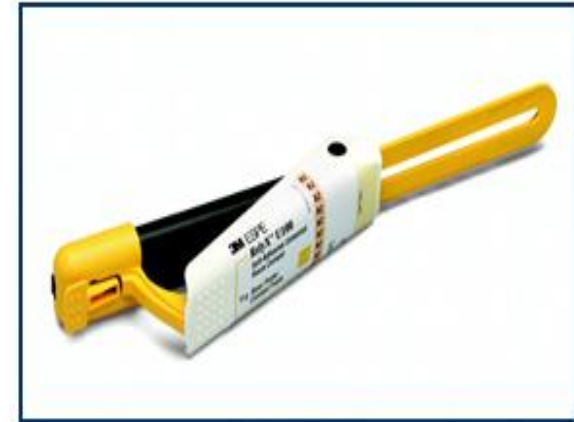
Facilidade de uso;

Cimentação adesiva;

Adesão a estrutura dental e materiais restauradores;

Construção de uma unidade mecanicamente homogênea;

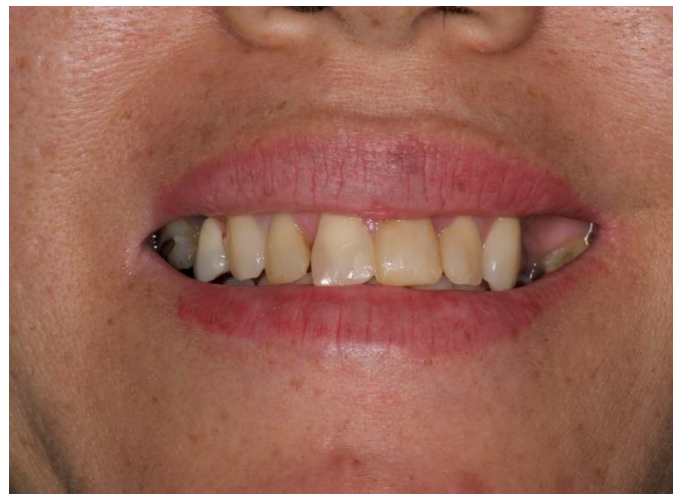
Paciente C.M.P ,41 anos. Ao realizar a anamenese paciente não relatou nenhum problema sistêmico ou alergias.

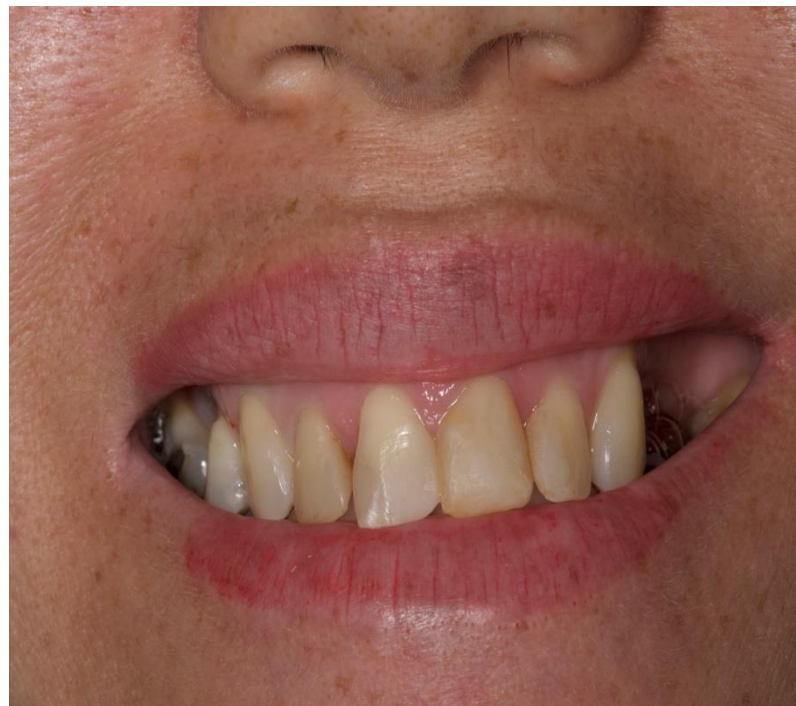
EXAME CLÍNICO

Dente 11;

A paciente relatou dor localizada com a ingestão de alimentos quente e frio;

Observa-se que o dente apresenta uma restauração extensa de resina composta.

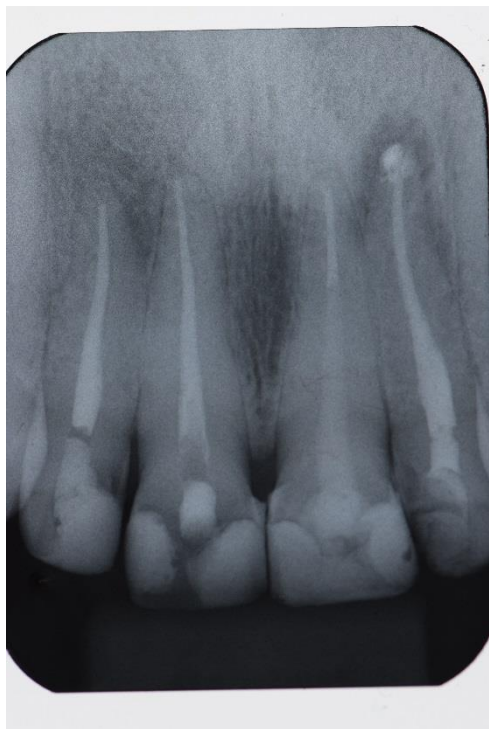
Durante o exame clínico e radiográfico, observou-se um dente com bastante perda de estrutura coronária, onde não se tinha estruturas suficientes para as cargas mastigatórias, optou-se por fazer uma restauração intra coronária com pino fibra de vidro por possuir uma excelente estética e apresentar rigidez semelhante a dentina absorvendo, assim as tensões mastigatórias e protegendo o remanescente radicular.

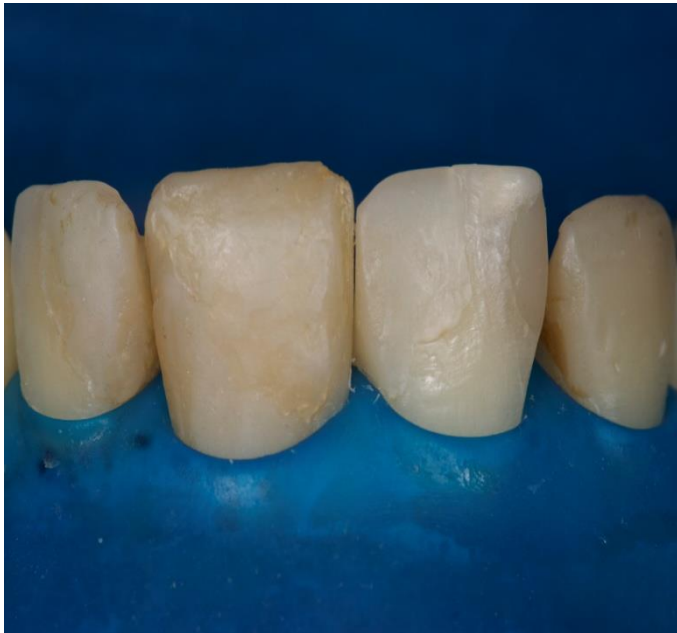
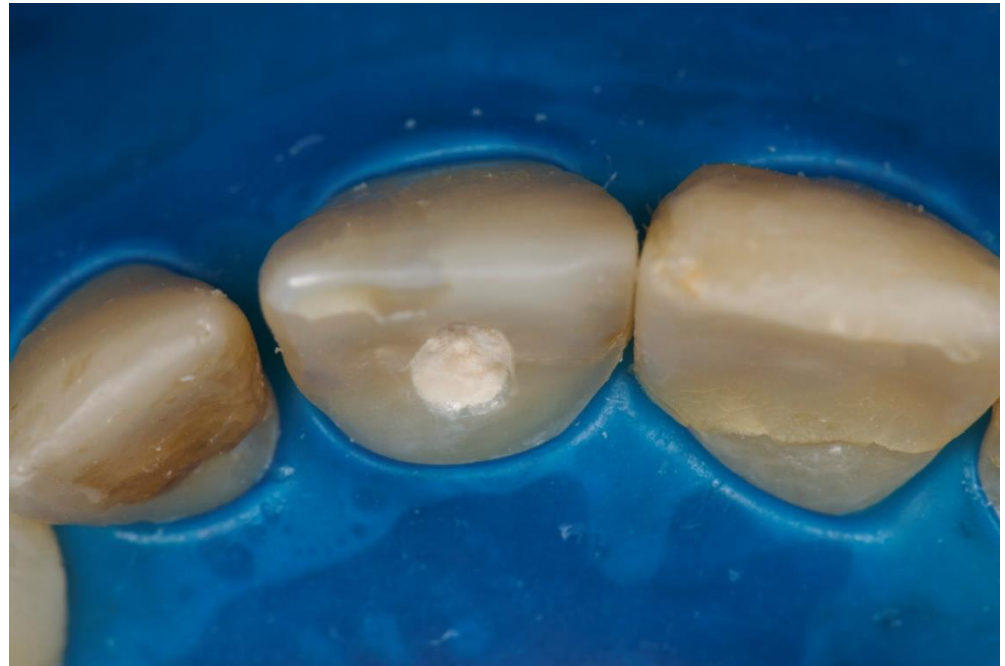
Foi realizado o isolamento absoluto dos dentes 13 ao 23, para não haver contaminação e melhorar o campo de trabalho.

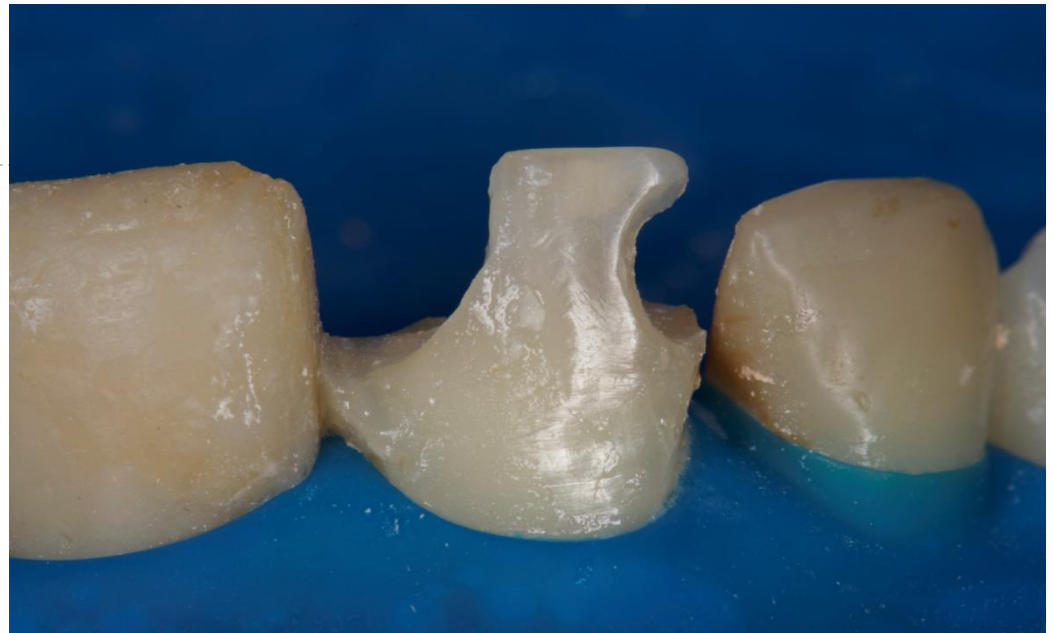
Aspecto quando retirou-se toda resina composta da coroa dentária.

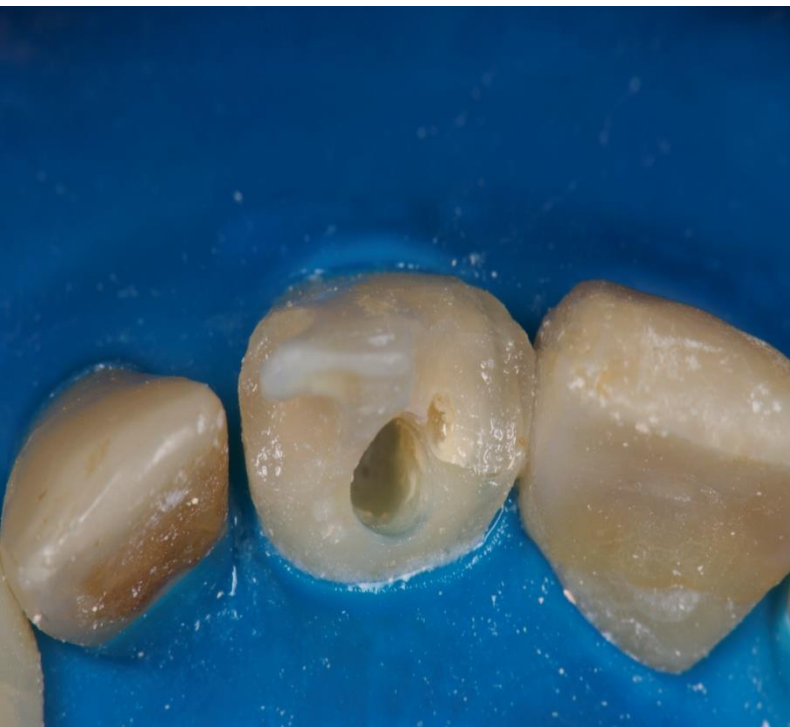
Desobstrução do canal com a broca largo número 3.

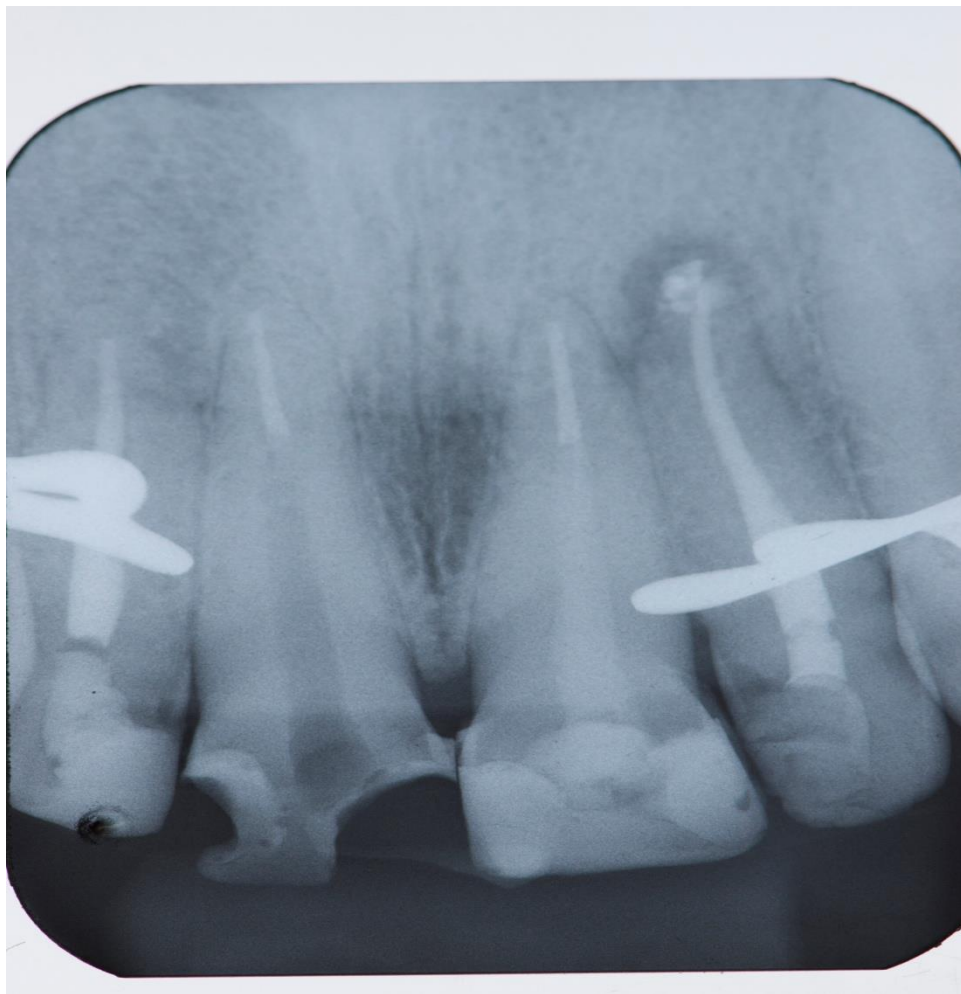
Tamanho do dente: 26mm(foi medido do remanescente coronário ao ápice dentário);
Tamanho da raiz: 22mm;
Desobstruiu-se 18mm foi utilizado um stop para guiar a desobstrução, restando 4mm de guta percha para o selamento apical.

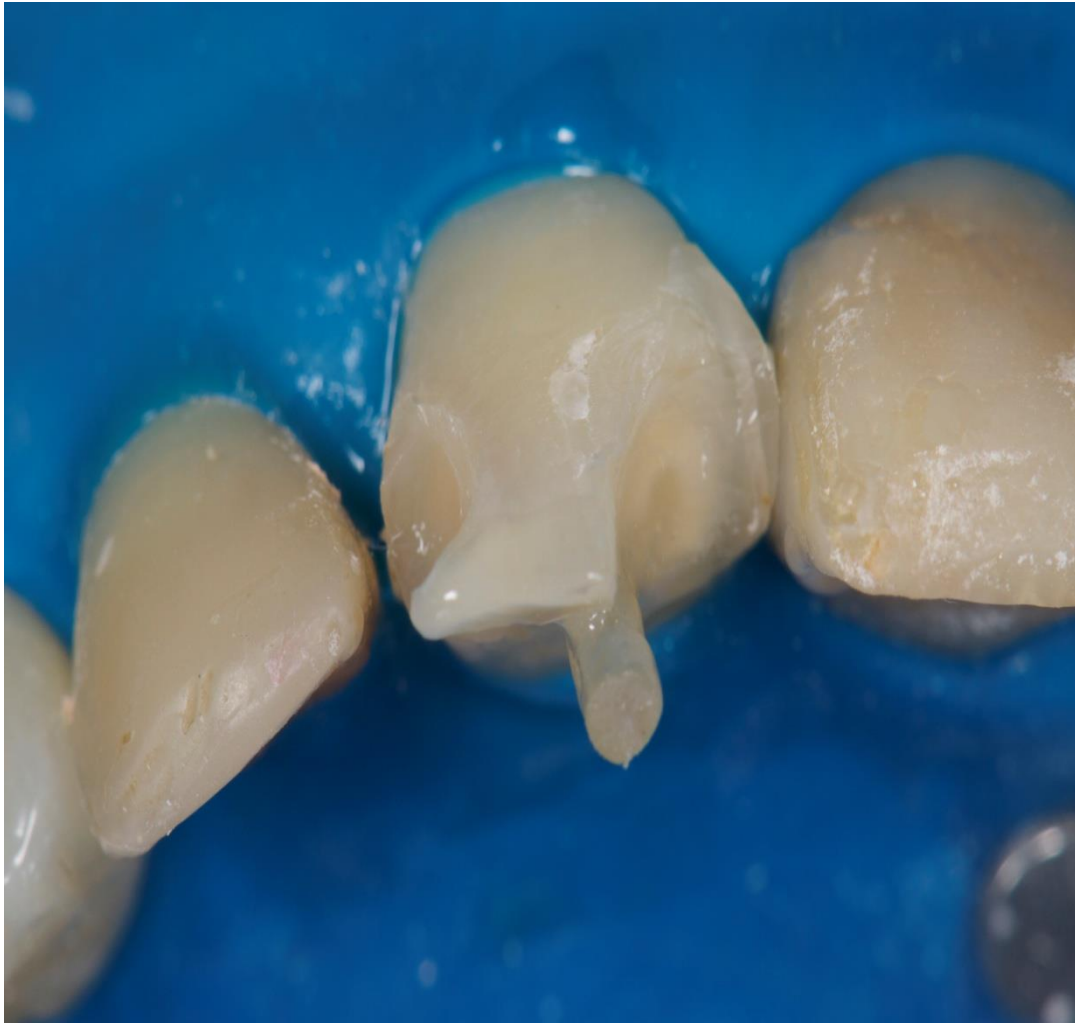
Prova do pino de fibra de vidro, o escolhido foi o do diâmetro de 0.5mm Whitepost da FGM.

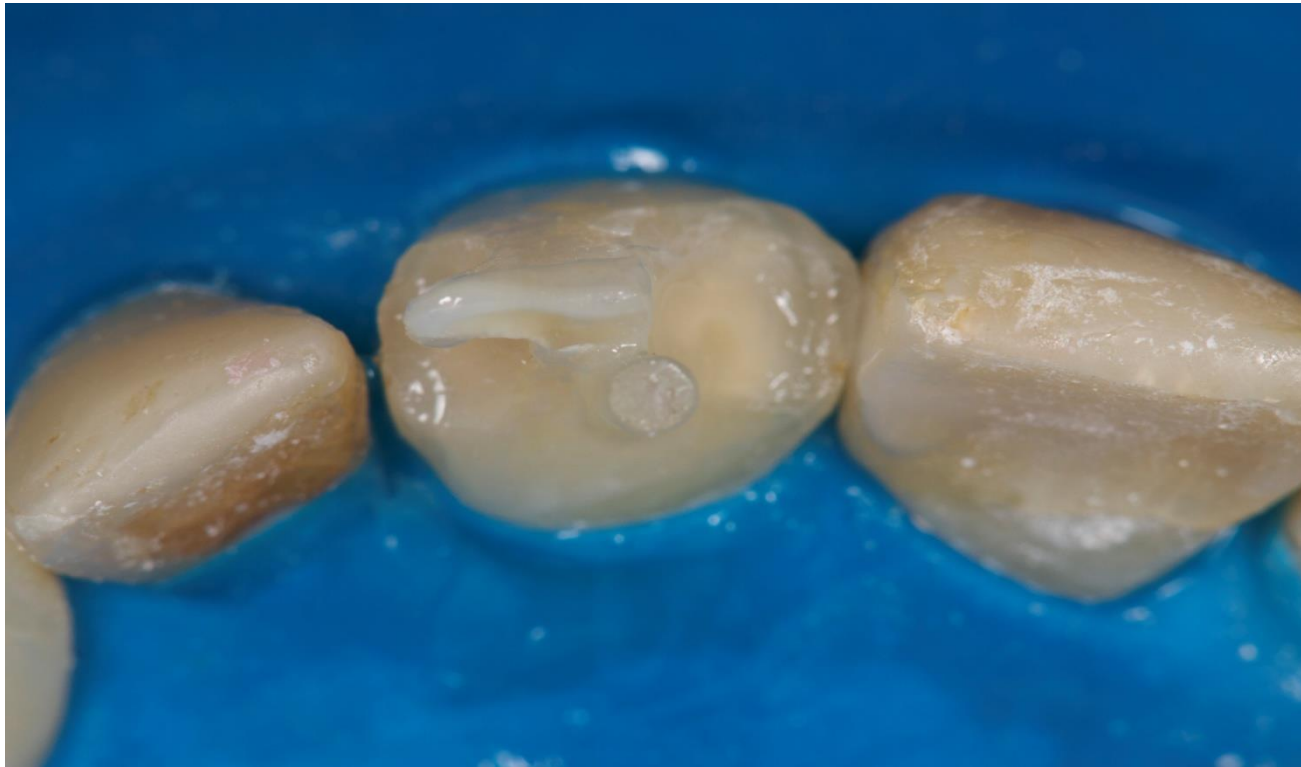
Aplicação do silano da marca prosil no pino de fibra de vidro previamente a cimentação, para a cimentação foi utilizado o cimento resinoso autoadesivo Relyx da 3M ESPE.

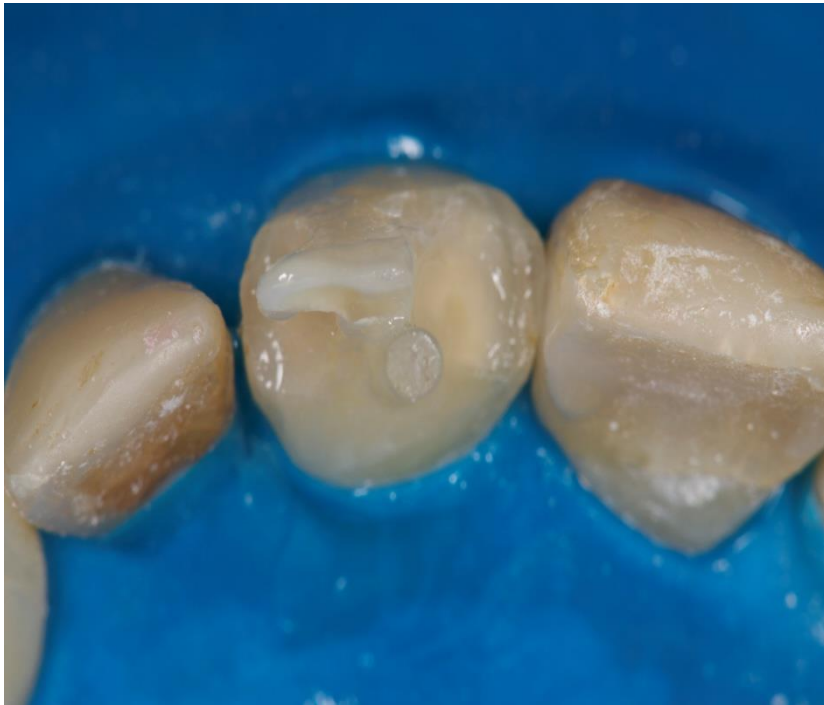
Após a cimentação do pino, foi realizado o condicionamento ácido, utilização do primer e adesivo da 3M, convencional de 3 passos no remanescente coronária para a restauração com resina composta.

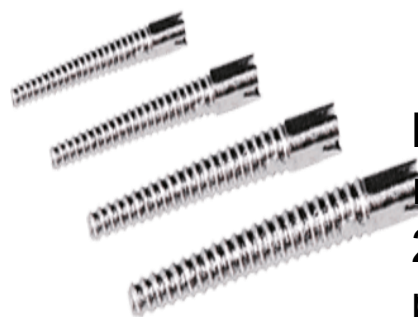
As boas propriedades mecânicas das fibras, associadas à facilidade de uso e estética das fibras de vidro, fizeram com que os pinos em fibras fossem, dia após dia, tomando o espaço dos pinos metálicos fundidos, e com o advento da cimentação adesiva, esses pinos ganharam um destaque ainda maior pois sua composição favorece esse tipo de cimentação, já que a estrutura fibro-resinosa, ao contrário dos pinos metálicos, possui adesão à estrutura dental e materiais restauradores.
