CONEXÃO UNIFAMETRO 2020

DESVELANDO AS FORMAS DO RIO COCÓ: PASSADO E PRESENTE DA CIDADE DE FORTALEZA

Área Temática: História, Patrimônio e Identidade

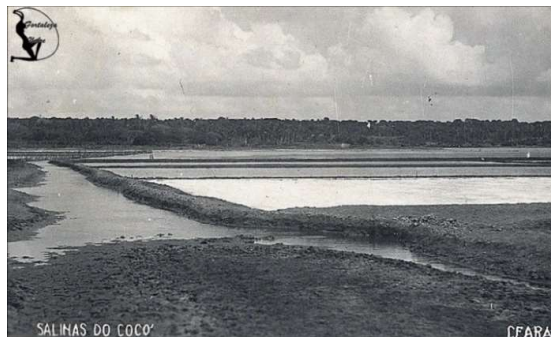
Figura 01: Salinas do sitio Antônio Diogo em atividade.

A composição vegetativa da paisagem passou por modificações, se adaptando aos diversos usos que foram, como pode-se observar na fotografia nº 01 e 02. Com o passar dos anos, verificou-se um processo de sucessão ecológica, passando de forragens, espécies rasteiras e gramíneas, até alcançar árvores de grande porte.

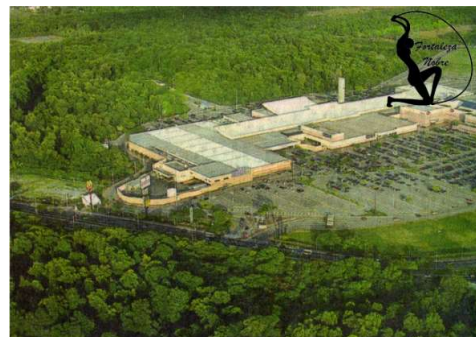
Figura 02: Vegetação em regeneração (1982)

O espaço onde se encontra o *Shopping*, se regenerou ambientalmente no intervalo da desativação das Salinas, com o enfraquecimento da atividade econômica (1970) até o início da obra de construção do referido *Shopping*, em finais dos anos de 1970 e inauguração em 1982. Ficando o entorno a cargo do mesmo, que realizou atividades de revitalização da área. (DO CARMO, 2020)
