AUTOCONSTRUÇÃO E PRECARIIDADE HABITACIONAL: algumas interfaces na experiência em Paraisópolis

2.3 Precariedade habitacional em duas habitações autoconstruídas em Paraisópolis

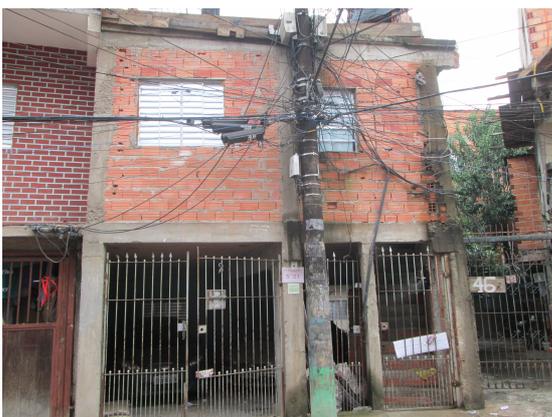
Figura 1 - Fachada do conjunto de casas

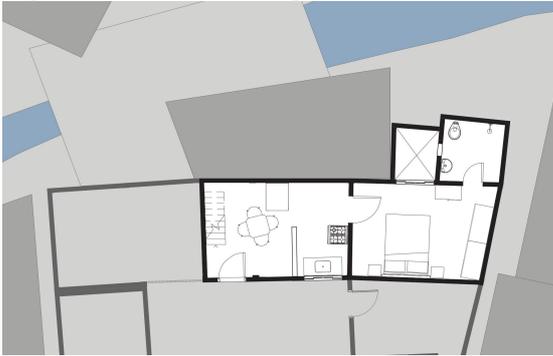
Figura 3 - Planta térreo da primeira casa

FÍSICO-CONSTRUTIVO	
Estrutura e vedação	Vigas e pilares em concreto; lajes pré-moldadas (lajota cerâmica e EPS); bloco cerâmico de vedação de seis furos (11,5 X 14 X 24cm)
Coberturas	Laje pré-moldada (lajota cerâmica e EPS), com telha apenas na escada que leva à laje de cobertura
Esquadrias	Portas e batentes de madeira, caixilhos de alumínio e aço
Acabamentos internos	Pisos cerâmicos e vinílicos; paredes rebocadas e pintadas; revestimento cerâmico e forro nos banheiros
Acabamentos externos	Reboco e pintura incompletos
Patologias	Infiltração no quarto dos pais proveniente da queda de águas pluviais da casa vizinha
Conforto segundo moradores	Casa escura em geral; boa situação de conforto térmico

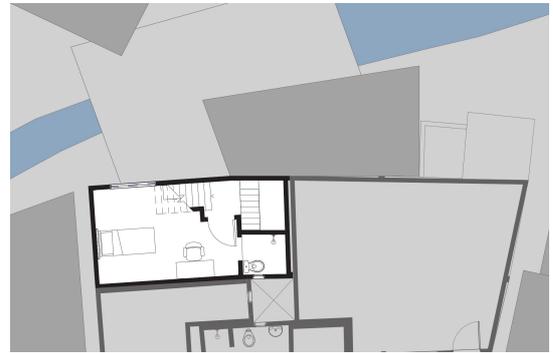
Figura 4 - Planta superior da primeira casa

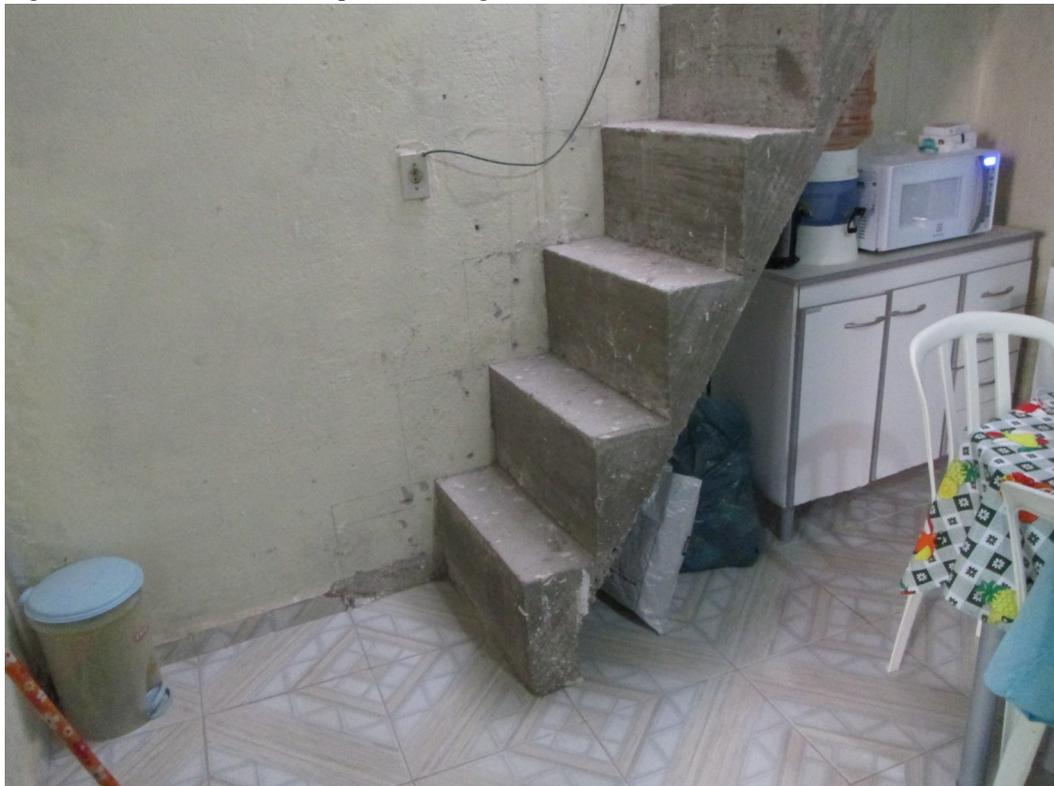
As condições de ocupação desta moradia se mostraram bastante razoáveis, apresentando uma relação de moradores/dormitório e moradores/banheiro satisfatórias; além disso, por conta de seu processo de construção ser mais antigo, apresenta já um alto nível de investimento dos moradores nos revestimentos internos e forros, o que, somado ao fato de a casa ser praticamente inteira coberta por laje, se relaciona com a satisfação dos moradores no sentido do conforto térmico. Há, no entanto, algumas precariedades presentes na moradia: o esgoto da casa, por ausência de conexão do imóvel com rede pública, é despejado diretamente no córrego do Antonico; o alto nível de investimento em revestimentos internos não é proporcional aos investimentos nos revestimentos externos, que se encontram incompletos e propiciam situações de infiltração na casa, o que de fato ocorre no quarto do térreo; os moradores se queixam da falta de iluminação na casa, mesmo durante o dia, o que ocorre pela escassez de aberturas condicionada pela imersão da casa em meio a tantas outras.

Figura 5 – Escada interna com problemas ergonômicos

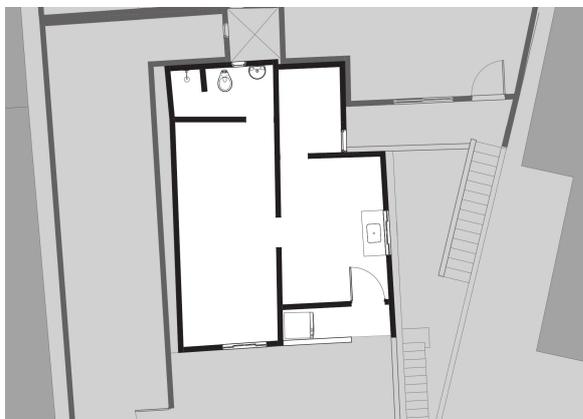
Figura 6 - Planta térreo da casa 2.

FÍSICO-CONSTRUTIVO	
Estrutura e vedação	Laje de piso apoiada na casa de baixo; paredes de bloco cerâmico de vedação (11,5 X 14 X 24cm) sem pilares; cinta de amarração recém-construída.
Coberturas	Telha de fibrocimento; laje no banheiro (apoiada diretamente na alvenaria).
Esquadrias	Portas de alumínio, caixilhos de alumínio e aço
Acabamentos internos	Piso vinílico e paredes rebocadas e pintadas. Revestimento cerâmico no piso e paredes do banheiro. Forro de PVC em todos os cômodos.
Acabamentos externos	Apenas uma fachada rebocada (a da entrada).

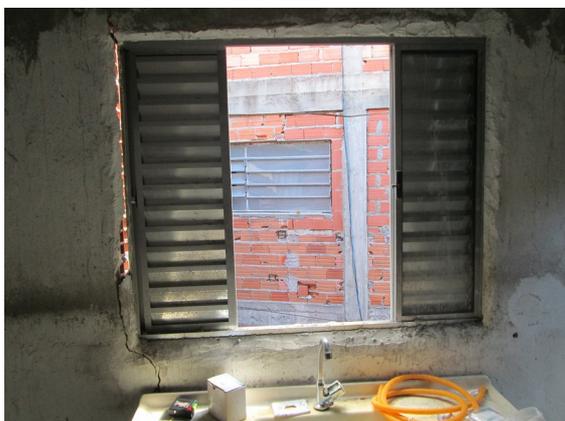
Patologias	Muitas trincas e rachaduras observadas nas paredes, principalmente nas regiões de aberturas.
Conforto segundo moradores	A casa possuía um pé-direito extremamente baixo, o que acarretava uma situação de muito desconforto térmico. Uma das obras recentes de reforma consistiu na execução de mais fiadas, para aumentar o pé-direito, e na colocação de forros.

Neste caso, as precariedades habitacionais se mostraram bem mais numerosas e preocupantes. Com relação ao aspecto físico da casa, podemos mencionar que a sua execução em alvenaria de vedação sem qualquer tipo de estrutura em concreto (pilares, cintas, vergas, contravergas) está diretamente relacionada ao surgimento de trincas e rachaduras, introduzindo problemas relacionados à infiltração de águas pluviais, salubridade e até mesmo à integridade dos materiais; vale ressaltar, ainda que as paredes da casa foram assentadas fora do alinhamento das vigas de piso. A unidade apresenta muitas aberturas pequenas e/ou abrindo para áreas cobertas, e, além disso, o revestimento interno da casa é novamente colocado como prioritário em relação ao externo.

Figura 7 – Rachaduras na abertura da cozinha

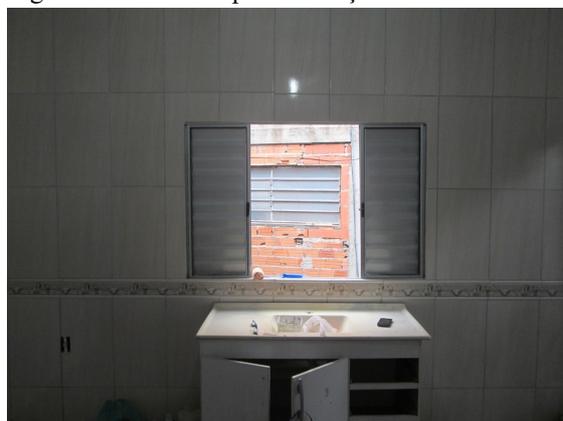
Figura 8 – Cozinha após colocação de revestimento
