**V Congresso Brasileiro dos  
Engenheiros Sem Fronteiras**

## **PROPOSIÇÃO DE MELHORIAS DE MANIFESTAÇÕES PATOLÓGICAS NAS INSTALAÇÕES HIDRÁULICO-SANITÁRIAS EM RESIDÊNCIAS NO MUNICÍPIO DE CARAÚBAS/RN.**

*Mônica M. S. Valdevino<sup>a</sup>, Ana C. A. Fernandes<sup>b</sup>, Fernanda Y. S. Carneiro<sup>c</sup>, Luara K. M. de Oliveira<sup>d</sup>, Sayonara A. Souza<sup>e</sup>.*

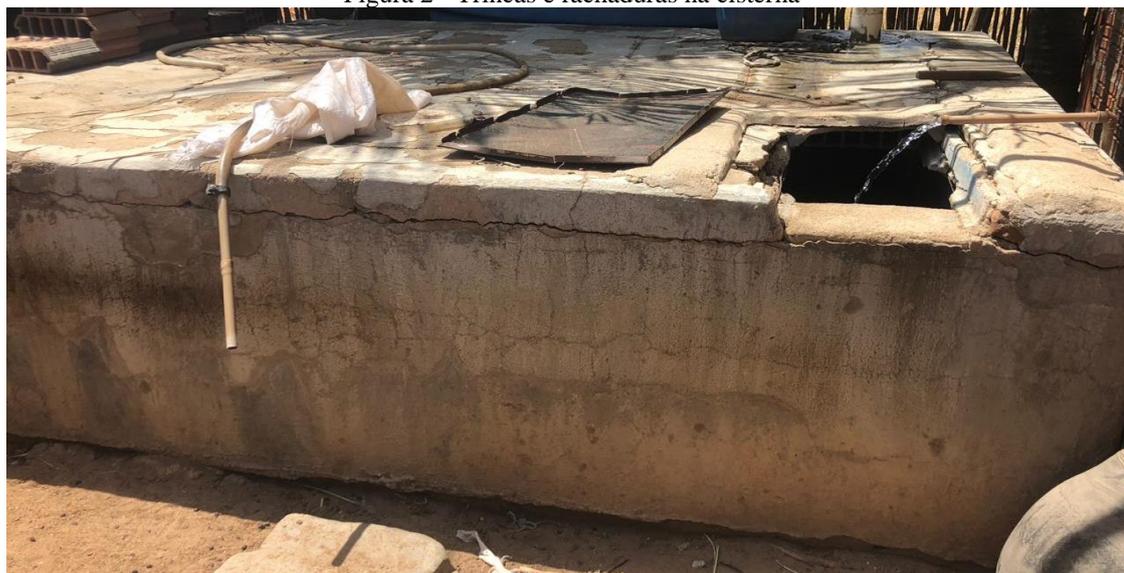
De acordo com os registros fotográficos realizados durante a vistoria e a aplicação da matriz GUT obteve-se as manifestações patológicas com os efeitos mais graves para a saúde e conforto dos moradores. A figura 2 ilustra vazamento na cisterna causadas por trincas e rachaduras que por sua vez podem ter sido originadas devido as explosões constantes na pedra localizada próximo as residências, pois de acordo com o estudo sobre impacto de pedreiras em área urbana desenvolvido por Bacci et al., 2006 revelam que os possíveis efeitos das vibrações oriundas de explosões nas pedreiras são trincas e rachaduras nas paredes e vibração no terreno. Outra possível causa para esse vazamento é a falta de impermeabilização no interior da cisterna.

Figura 2 - Trincas e rachaduras na cisterna

A solução proposta para as cisternas que apresentaram vazamentos é a aplicação de impermeabilizantes no interior dos reservatórios, sendo necessário ainda realizar uma análise estrutural para então solucionar as manifestações patológicas estruturais, como trincas e rachaduras.

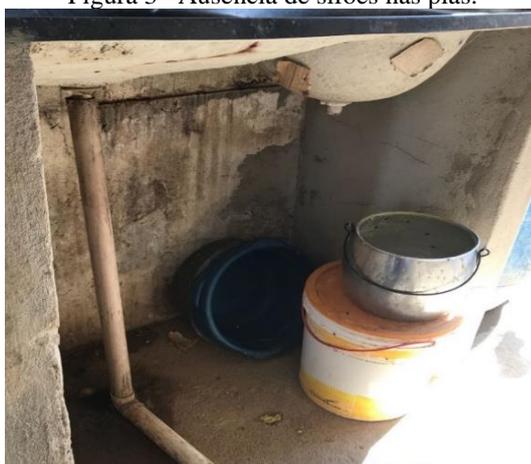
Na figura 3 nota-se a ausência dos sifões nos ramais de descarga da pia, podendo ocasionar problemas como retorno de odor e vazamentos, que de acordo com Oliveira et al., 2018 esse

tipo de vazamento facilita o contato direto com as águas servidas, afetando diretamente a saúde dos usuários com sintomas de dermatofitose nos pés e nas mãos.

Figura 3 –Ausência de sifões nas pias.

Para solucionar este problema fez-se necessário a aquisição de sifões, tubos e conexões. Porém esta solução ainda não foi executada devido à ausência de uma rede de esgotos nos bairros periféricos analisados, gerando diversos impactos negativos sociais e ambientais, como a proliferação de insetos e vetores transmissores de doenças como a leptospirose.

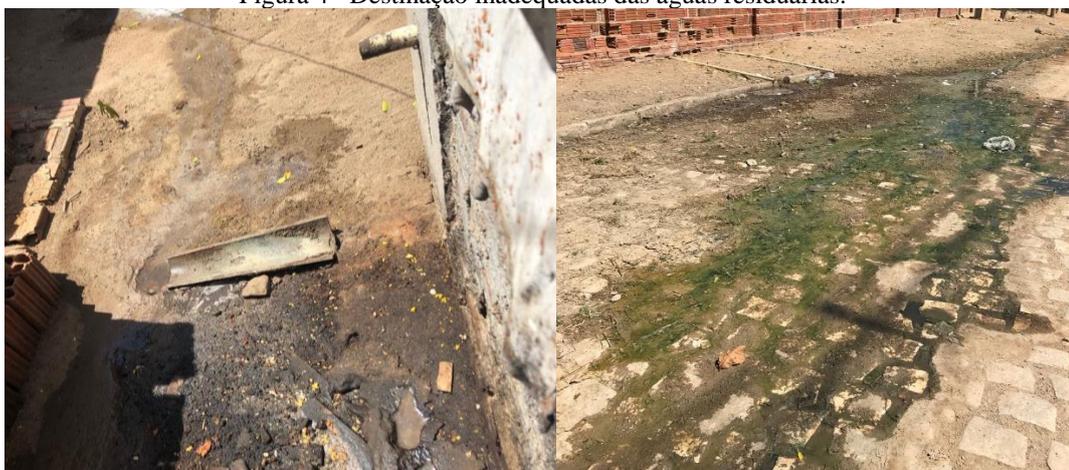
A figura 4 ilustra como estão sendo realizadas as destinações finais dos SPS atualmente, no qual em algumas residências as águas residuárias são despejadas e expostas no próprio terreno (figura 4.a) ou em vias públicas (figura 4.b) devido às descontinuidades presentes nesses sistemas analisados.

Figura 4 –Destinação inadequadas das águas residuárias.

Conclui-se que soluções como o projeto e execução de um sistema adequado para a destinação final das águas residuárias irão solucionar as patologias prioritárias melhorando a qualidade de vida dos usuários no que se refere ao bem estar físico e psicológicos dos moradores.

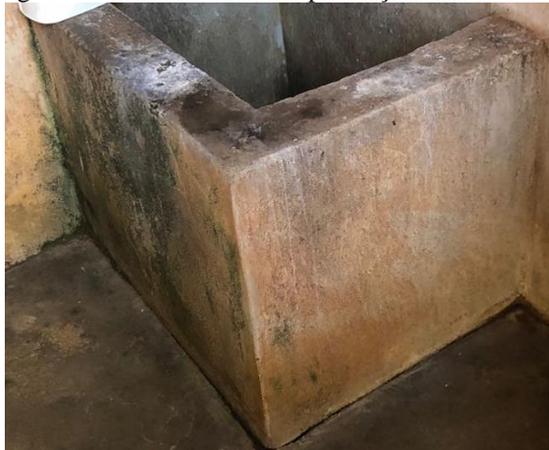
Observou-se também a existência de manifestações patológicas causadas pela falta de manutenção, como limpeza constante dos reservatórios tipo tanque, sendo possível observar na figura 5 a presença de mofo e formação lodo.

Figura 5 – Reservatório com presença de mofo e lodo
