CAPTAÇÃO DE ÁGUA PLUVIAL PARA ABASTECIMENTO DE EMERGÊNCIA PARA PROJETO DE INTERESSE SOCIAL: Casa Helenira Preta de Referência da Mulher - Mauá – SP

Resumo: Em 30 de setembro de 2018 participantes do Movimento de Mulheres Olga Benário ocuparam um imóvel no município de Mauá, Região Metropolitana de São Paulo, para ali iniciarem a construção de um Centro de Referência da Mulher vítima de violência. Esse fato foi o ápice de um longo processo de tentativas de negociação com o poder público municipal para incorporação e implementação de política pública nessa área, processo esse, frustrado pela instabilidade política gerada após a denúncia de corrupção que atingiu o Prefeito Municipal, preso, em consequência disso, juntamente com a maioria dos vereadores. Uma vez ocupado o imóvel, a ausência do fornecimento de água da rede pública, dada a sua inutilização, representou significativo impasse. Antiga escola infantil, a edificação, atualmente privada, passa por processo de desapropriação mantendo-se sem uso nos últimos cinco anos. Mediante a impossibilidade, pelo menos temporária, de reconexão ao fornecimento de água e iniciado o período do ano de maior pluviosidade, decidiu-se pela implan

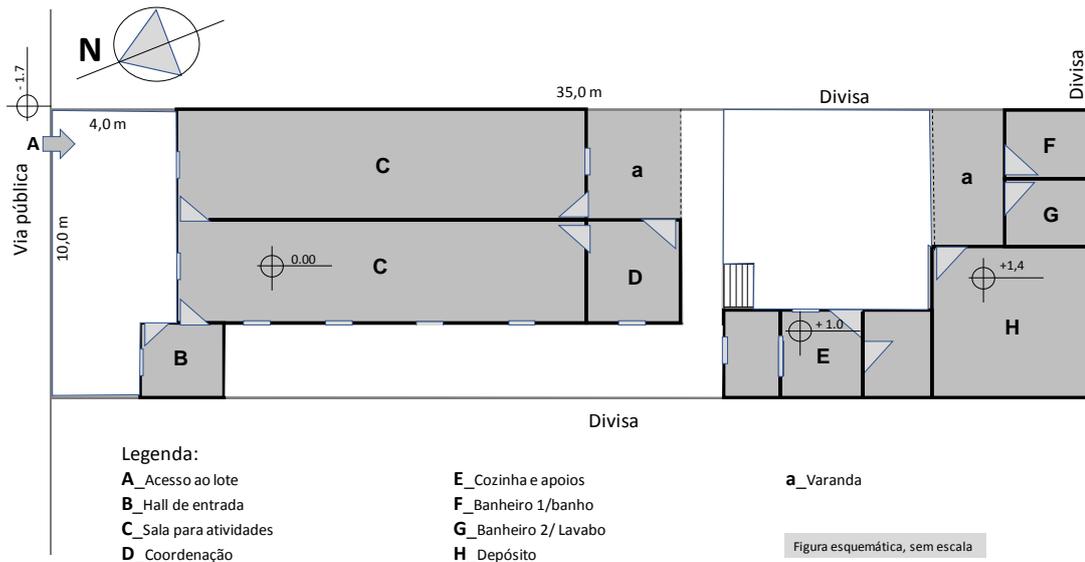
Figura 2: Centro de Referência Helenira Preta - Planta esquemática da edificação

O espaço é composto por duas edificações – casa e edícula. Na primeira observou-se a oportunidade da captação pluvial pelo telhado e na segunda, as principais demandas pelo recurso já que conta com cozinha e banheiros.

A alternativa escolhida para captação foi através da água oeste do telhado do edifício principal. O telhado utilizado é constituído por entelhamento cerâmico, com 35 % de declividade, e possui queda para o corredor lateral da casa.

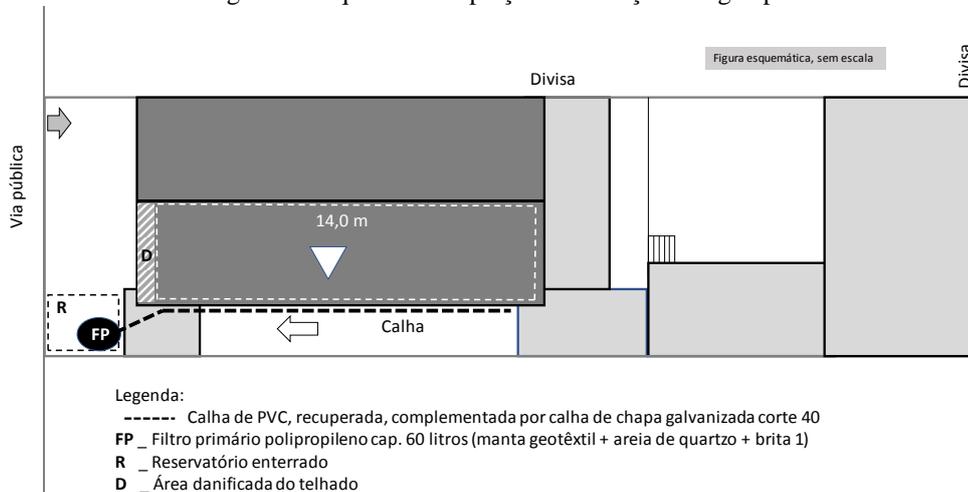
Figura 3: Esquema de captação e condução de água pluvial

Após a inspeção das calhas, averiguou-se que seria possível aproveitar as já existentes, sendo necessários, apenas, pequenos ajustes e adequação da inclinação.

O processo de condução da água e conexão com o sistema de filtração primária se deu por meio de coletores horizontais (calhas) e tubulações verticais em PVC, em sua maior extensão.

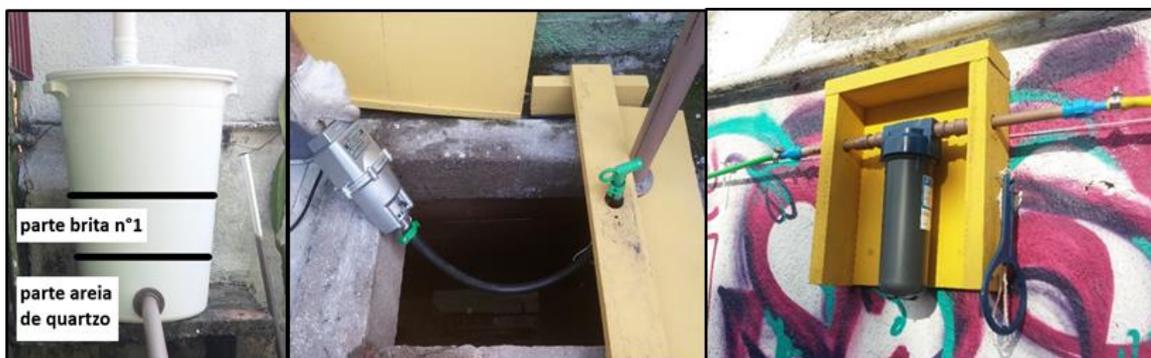
Figura 4: Detalhamento do filtro primário, cisterna e a bomba e filtro de retenção de partículas

Sabendo-se da importância de impedir que partículas carregadas juntamente com a chuva sigam para dentro da cisterna, um filtro primário de remoção de sólidos grosseiros foi confeccionado para garantir a retenção do que ficaria no dispositivo da calha, caso este existisse. Adaptando um recipiente com capacidade para 60 litros, foram criados dois orifícios, um de entrada da água conduzida pela tubulação da calha e outro de saída com direção à cisterna. Incorporada ao orifício de saída, uma manta geotêxtil foi aplicada de modo que somente a água pluvial siga para a tubulação. No interior deste recipiente foi instalado um sistema de filtragem primária constituído por 12 litros de areia de quartzo, própria para filtros, e, sobre a areia, 14 litros de pedra britada nº1 caracterizando, assim, o primeiro tratamento físico da água captada.

A tubulação de saída do filtro primário deriva para uma cisterna de dimensões C x L x A = 2 m x 2 m x 1,3 m e ali, a água fica armazenada recebendo o primeiro tratamento químico do sistema por meio de dosador flutuante de cloro em pastilha.

Tal reservatório já existia na edificação tendo sido construído enterrado e em alvenaria. Devido ao volume útil superior a 4 m³, ficou acordado que haveria o proveito de tal capacidade de armazenamento, de modo a favorecer economicamente o projeto e garantir maior área utilizável para outros usos.

A bomba utilizada foi do tipo submersa, e sua vazão calculada, conforme dimensionamento hidráulico obtido pelo manual do fabricante, é de, aproximadamente, 880 L/h considerando-se a distância da tubulação da bomba ao reservatório elevado e 17,5 metros de altura manométrica.

No momento do recalque da água da cisterna para os fundos da casa através da bomba, a água passa por um filtro de retenção de partículas, configurando assim, o segundo tratamento físico da água captada.

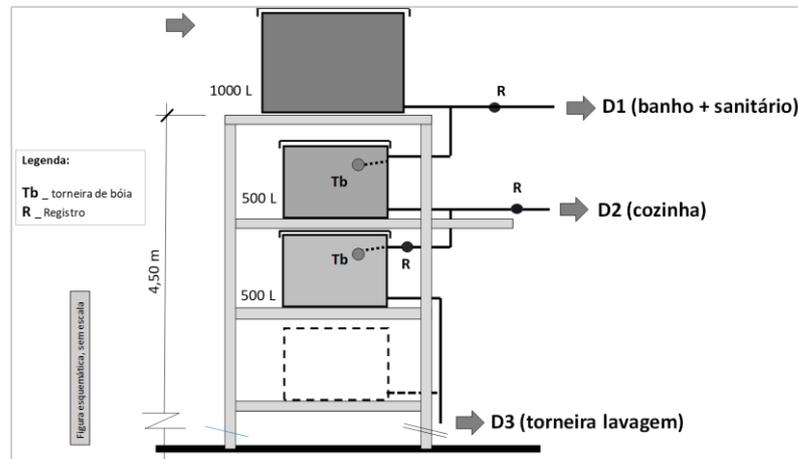
Figura 5: Esquema de reservação e das derivações de água na torre de armazenamento final

Foi construída uma torre em madeira com 4,5 metros de altura e 1,25 m de largura e profundidade para o armazenamento final da água. A torre possui capacidade total de reservação para 2.500 litros de água distribuídos em 4 reservatórios, sendo um de 1000 L, na parte superior, e mais três de 500 L nos andares subsequentes. Em princípio, para o projeto emergencial, foram adquiridas três caixas d'água, sendo duas de 500 L e uma de 1000 L.

É na torre de armazenamento final que o segundo e último tratamento químico é realizado por meio da adição de hipoclorito de sódio, em cada reservatório, em regime de batelada.

A partir da torre a água é distribuída para os banheiros, cozinha e torneira de usos gerais. Ao todo, foram criadas cinco comunicações a partir dos três ramais de distribuição, a saber:

Ramal	Qtd. de derivações	Localização	Descrição
d1	01	Banheiro 1/ banho	Tubulação proveniente da caixa 01, mais elevada, de modo a gerar pressão suficiente para o funcionamento de um eventual chuveiro elétrico
	02	Banheiro 2/ lavabo	Tubulação para lavatório e caixa acoplada de bacia sanitária ¹
d2	01	Cozinha	Tubulação que alimenta a torneira da cozinha ² a partir da caixa 02
d3	01	Torre	Tubulação proveniente da caixa 03, alimenta a torneira para usos gerais de lavagem e para descarga manual, por meio de balde, do vaso sanitário

- Na torre de armazenamento, recomenda-se a adição de uma quarta caixa d'água no espaço disponível e sua apropriada comunicação com o reservatório 03 de modo que um maior volume captado possa ser armazenado, garantindo maior segurança de disponibilidade hídrica para momentos de baixa pluviosidade.

Durante a execução das derivações de água para os pontos de uso, notou-se que a pressão de distribuição do segundo reservatório não era favorável ao fornecimento de água para o lavabo e, portanto, a água não atingiria a caixa acoplada para acionamento da descarga sanitária. A alternativa, então, foi elevar a coluna d'água e derivar água para o lavabo a partir do primeiro reservatório, de modo que fosse garantida maior pressão para a condução. No entanto, a praticidade dos usuários para acionamento da descarga, ficou prejudicada já que, em épocas de falta de chuva, o primeiro reservatório a esvaziar será justamente o responsável pelo abastecimento da caixa acoplada. Apesar disso, a funcionalidade não será afetada já que o reservatório com torneira, mais baixo, poderá distribuir água para este e demais usos por meio de balde, quando necessário.

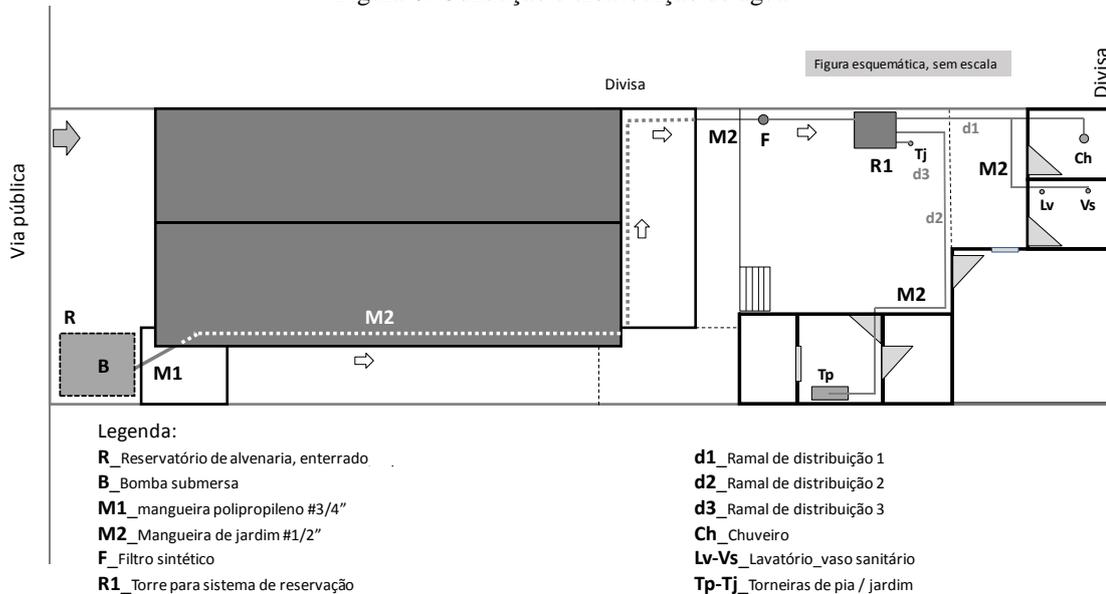
Figura 6: Condução e distribuição de água

Para a condução da água reservada na cisterna até a torre de armazenamento, foram utilizados quatro metros de mangueira de polietileno, com diâmetro de 3/4" e espessura de 3 mm conectados a 30 metros de mangueira de jardim de diâmetro d= 1/2" e espessura e= 3 mm, sendo, esta última, utilizada para conduzir a água bombeada até os fundos da casa, onde segue para a torre de armazenamento final.

A distribuição da água tratada ocorre por meio de mangueira de jardim de ½", nas áreas externas, para baratear os custos, especialmente com conexões, e por meio de tubos de PVC no interior dos banheiros e cozinha. Ao todo, foram utilizados 30 metros de mangueira de jardim e cerca de 21 metros de tubos de PVC.

- Visando ampliar a durabilidade do sistema, recomenda-se que seja realizada a substituição das mangueiras de condução da água por canos de PVC ao longo de todo o trajeto, ou seja, da cisterna até a torre de armazenamento e da torre até a entrada dos banheiros e interior da cozinha.
