INSPEÇÃO PATOLÓGICA EM VIADUTO DE CONCRETO ARMADO LOCALIZADO NA CIDADE DE PONTA GROSSA

Acadêmico(s): Adriely Argentina Soares de Oliveira, Tiago Homiak
Orientador(a): Leticia Col Debella

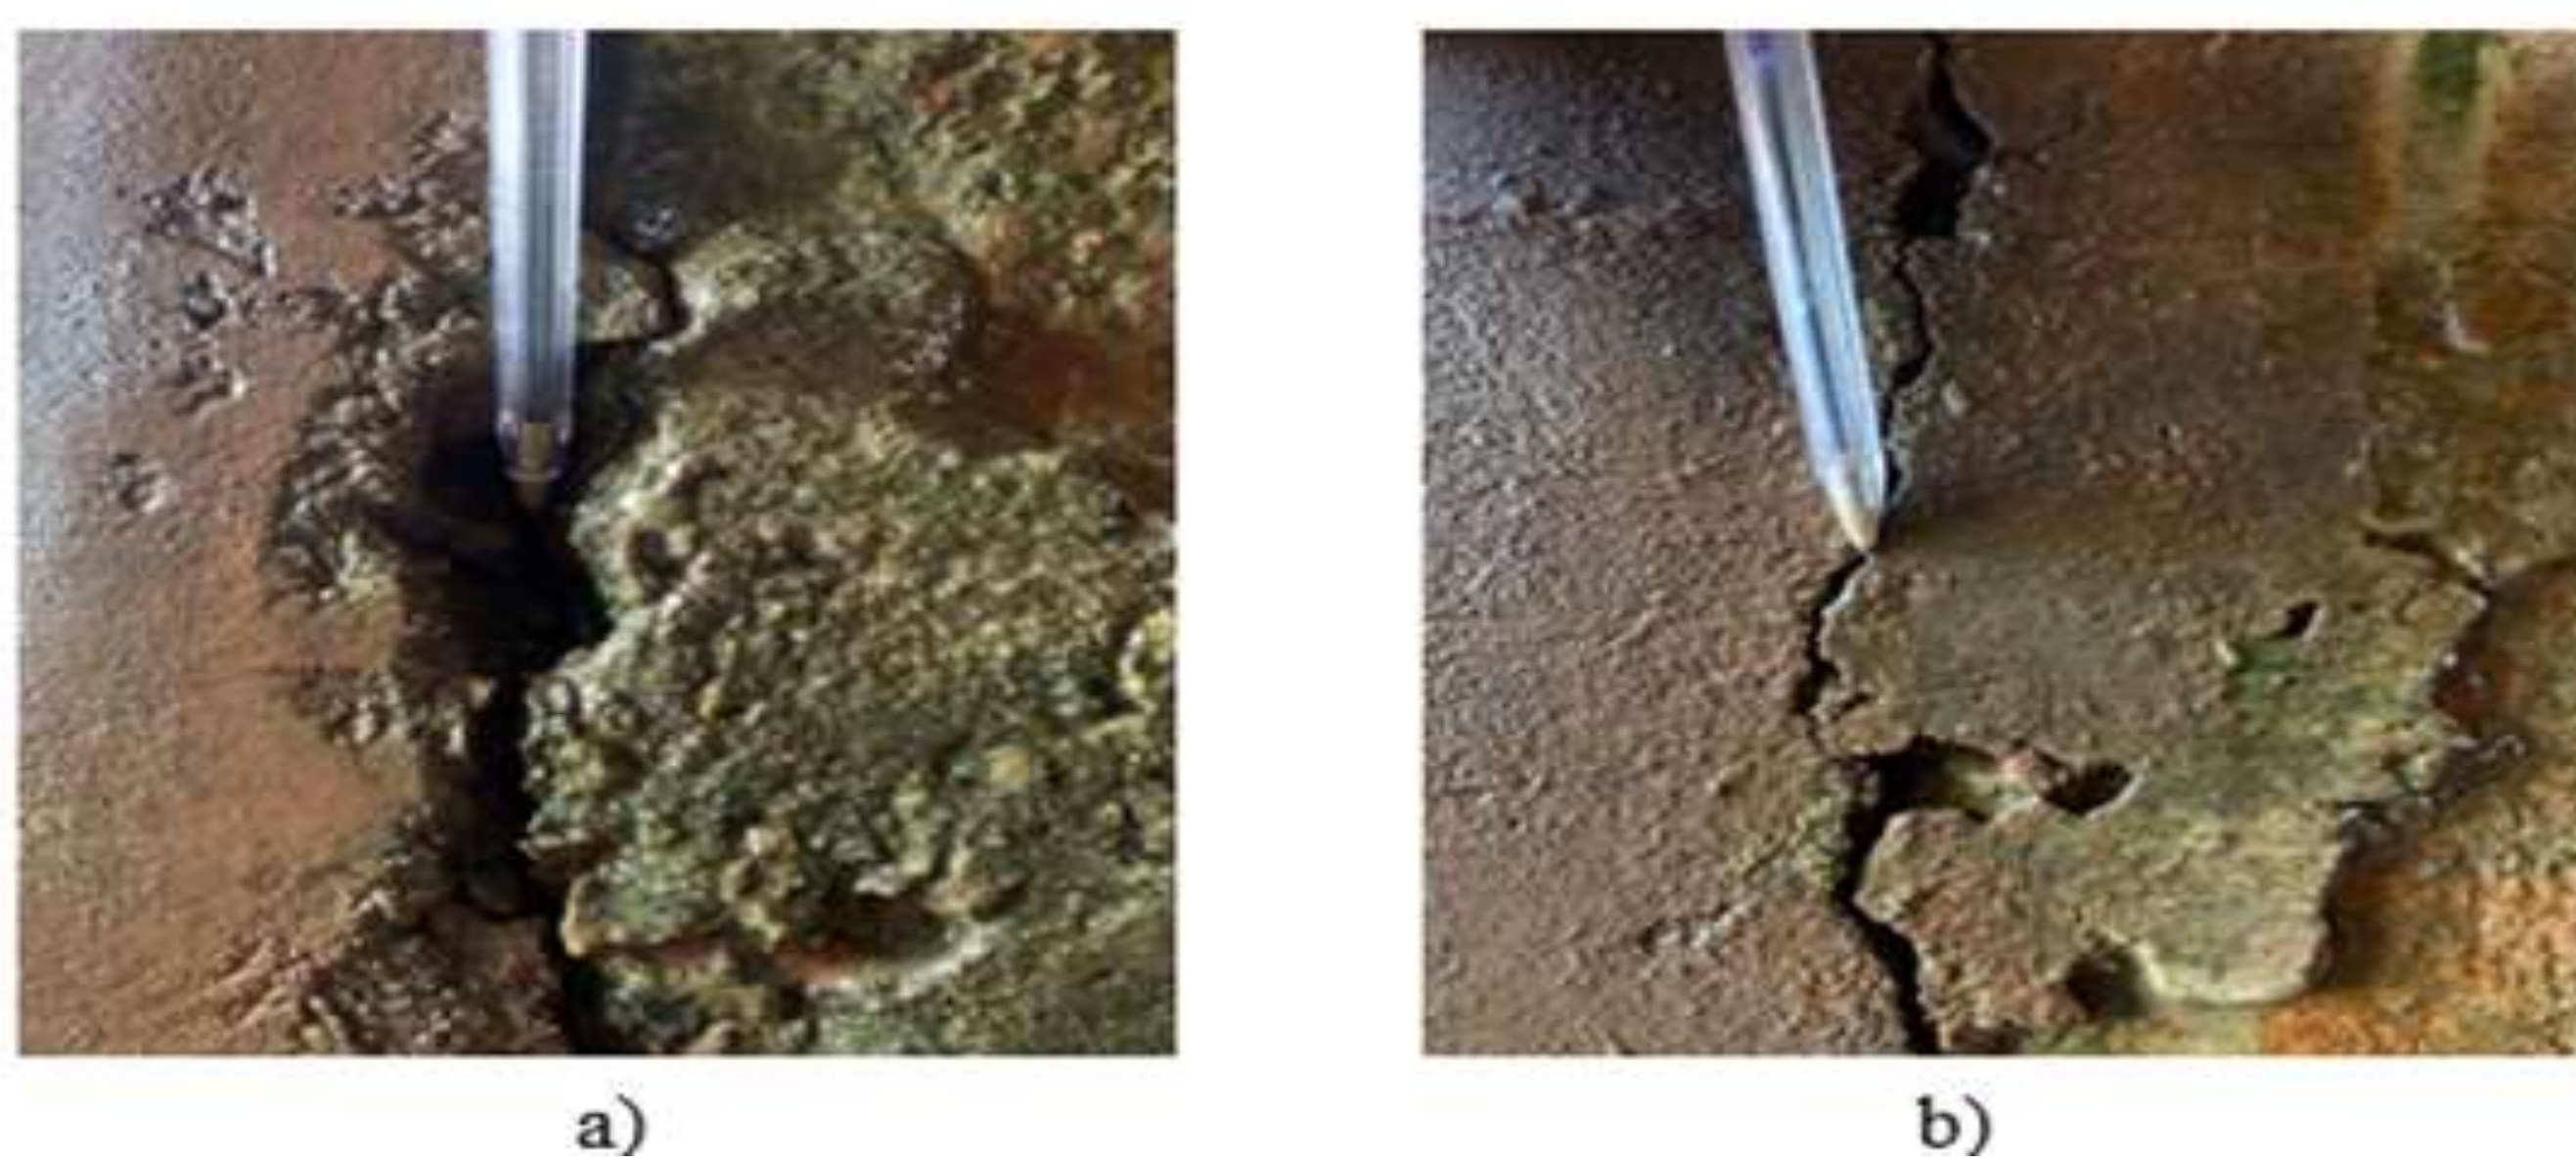
Trincas possuem aberturas maiores que 0,5mm. As rachaduras têm características que diferenciam das demais, possuem abertura acentuada e profunda. (Vitorio, 2002). A figura 01 mostra as principais e maiores fissuras e trincas existentes no viaduto.

Figura 01 – Fissuras e trincas. Em a) e b)

Como medida de correção, é necessário tratar os sintomas, identificar por onde está entrando a umidade, na sequência, em casos mais simples, realizar a aplicação de selante afim de absorver as tensões.

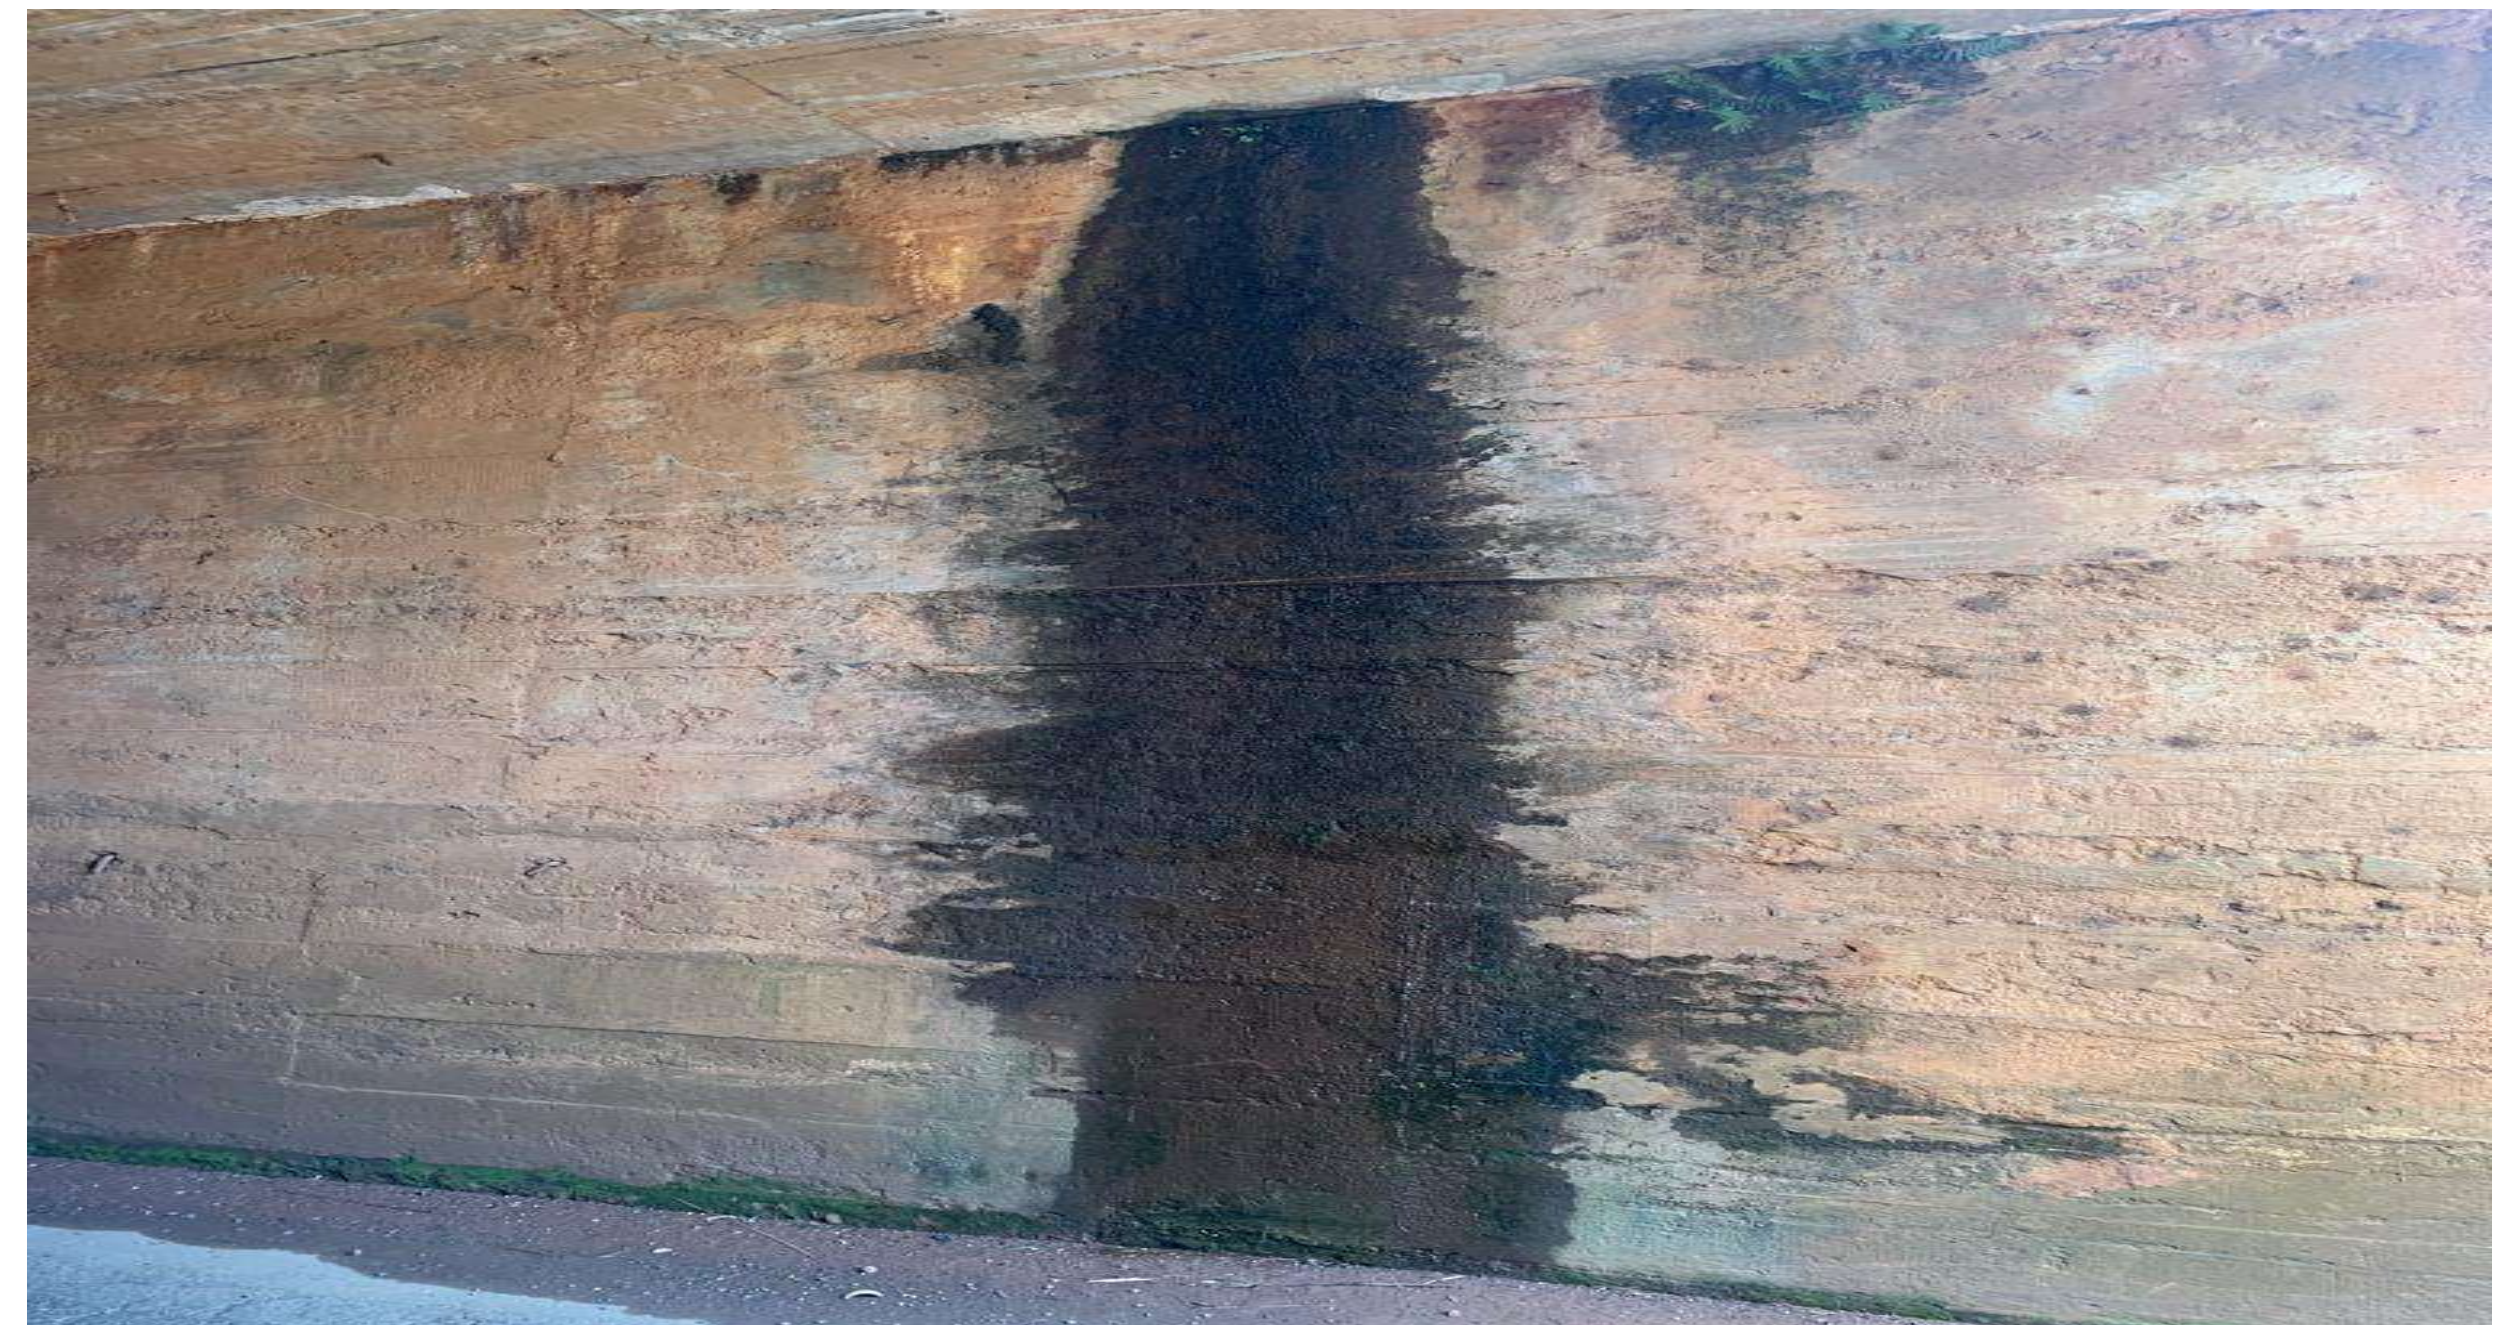
Na figura 03 está ilustrado a infiltração encontrada no viaduto.

Figura 03 – Infiltração

A correção das infiltrações em viadutos requer uma abrangente que considera a integridade estrutural, a proteção de superfícies e a gestão eficaz da água. A manutenção preventiva é essencial para garantir a longevidade do viaduto e evitar problemas graves no futuro.
