REFORMA DO BANHEIRO DA FUNDAÇÃO CASA LAR NOSSA SENHORA DO CARMO

^a Engenheiros Sem Fronteiras, Florianópolis, Santa Catarina

2 VISTORIA TÉCNICA DO BANHEIRO

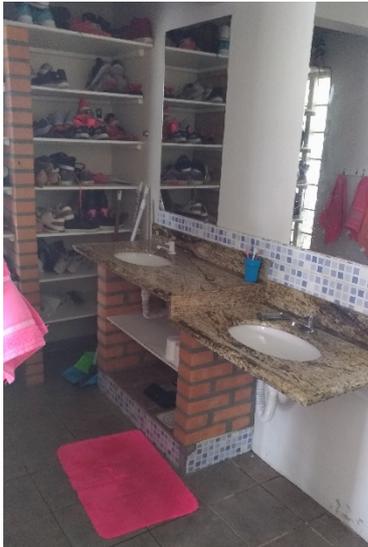
Figura 2 – Pias na área externa ao banheiro

- Presença de duas pias na área externa ao banheiro (Figura 2), sendo que uma delas já obedece às exigências apresentadas para lavatórios na seção 7.3.6 da NBR 9050.

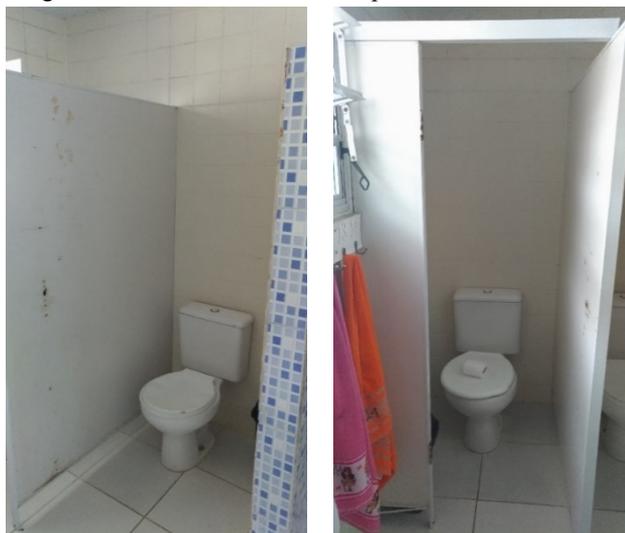
Figuras 3 e 4 – Vasos Sanitários presentes no banheiro

- Presença de dois vasos sanitários com caixa acoplada (Figuras 3 e 4), mas nenhum deles atende às condições previstas no Decreto 5.296/04 e nas normas correspondentes de acessibilidade.

- Remoção do vaso sanitário para substituição por outro adaptado dentro dos critérios da seção 7.3.1 da NBR 9050;
- Remoção das pias para instalá-las em outra posição;

- Instalação de banco retrátil para área de banho com acessibilidade;
- Instalação de vaso sanitário cumprindo as medidas previstas na seção 7.3.1 da NBR 9050;

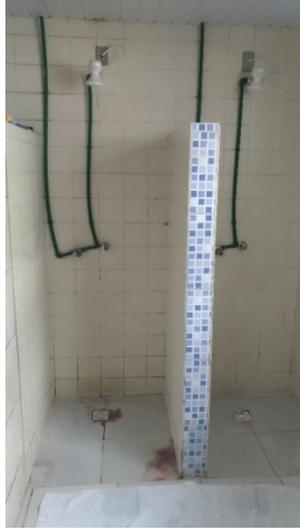
Figura 5 – Chuveiros instalados no banheiro

- Presença de três pontos de chuveiro, com apenas dois instalados (Figura 5). Dentre esses, nenhum está compatível com as demandas para boxes para chuveiro e ducha, seção 7.3.4 da NBR 9050.

Em complemento a esse diagnóstico, em uma das visitas foi realizada uma reunião informal com algumas das crianças residentes da Casa Lar, manifestando certos pedidos para a melhoria do banheiro, como a colocação de cortinas nas áreas dos chuveiros e vasos, atualmente sem portas, ou também a retirada das tubulações aparentes nos chuveiros, como pode-se ver na Figura 5.

- Nivelar o piso da área de banho do chuveiro adaptado com o piso geral, removendo o desnível existente;
- Instalação de duchas específicas para o uso da água quente por tratamento de aquecimento solar;

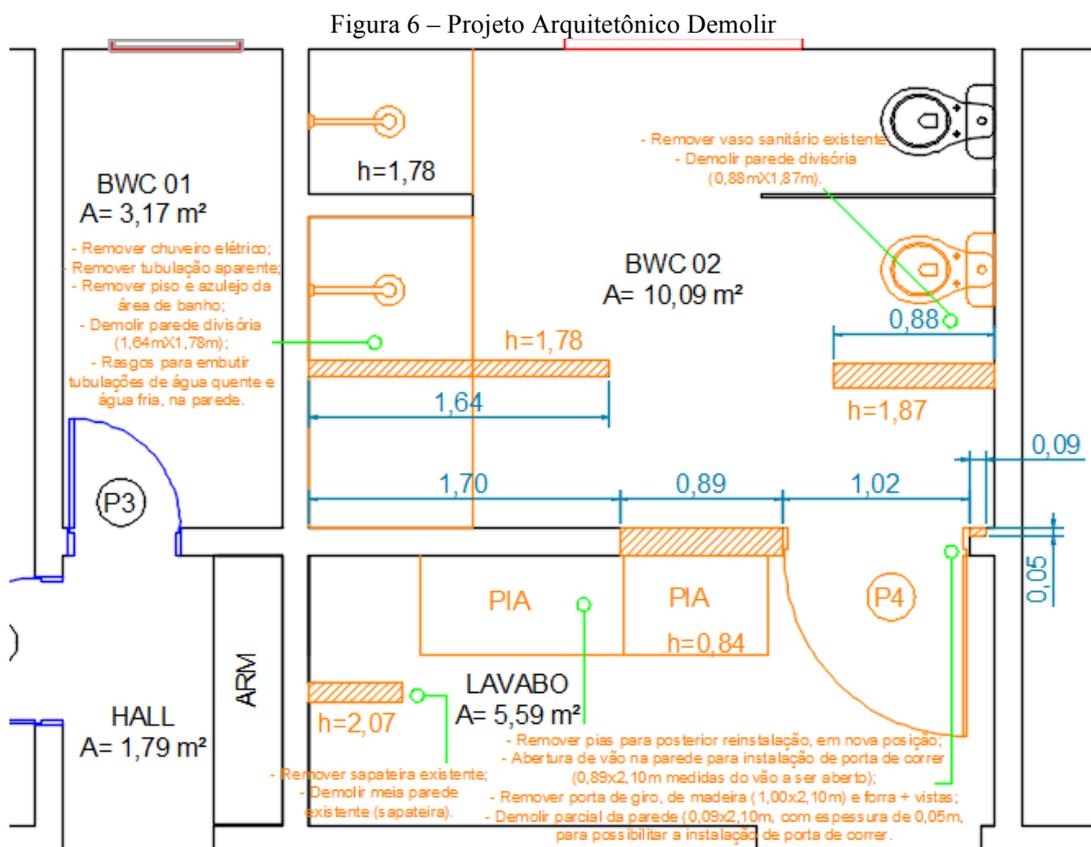
solicitados pelo Decreto 5.296/04 e das normas de acessibilidade necessárias. Para orientações técnicas das intervenções a serem realizadas durante a reforma, foram desenvolvidos os projetos arquitetônicos Demolir e Construir. Na Figura 6, tem-se parte do Projeto Demolir referente a reforma do banheiro. Neste projeto encontram-se as paredes que precisam ser demolidas, peças que precisam ser removidas, por exemplo.

- Remover os chuveiros elétricos existentes, mantendo apenas a espera dos pontos elétricos;
- Demolição das paredes divisórias em alvenaria e revestidas com cerâmica (indicadas pela hachura na cor laranja);

- Remoção da porta de giro de madeira existente;
- Remoção de todo o azulejo e revestimento do piso;
- Remoção da sapateira existente na área do lavabo;
- Remoção dos espelhos da área do lavabo para instala-los junto com as pias em nova posição;

- Remoção de toda tubulação de água quente que se encontra aparente neste ambiente;
- Execução de rasgos para embutir tubulação de água quente e água fria (toda a parte de instalação hidráulica está sendo considerada nova, no Projeto Arquitetônico Construir e no Projeto Hidrossanitário);

- Remoção da caixa de água existente.

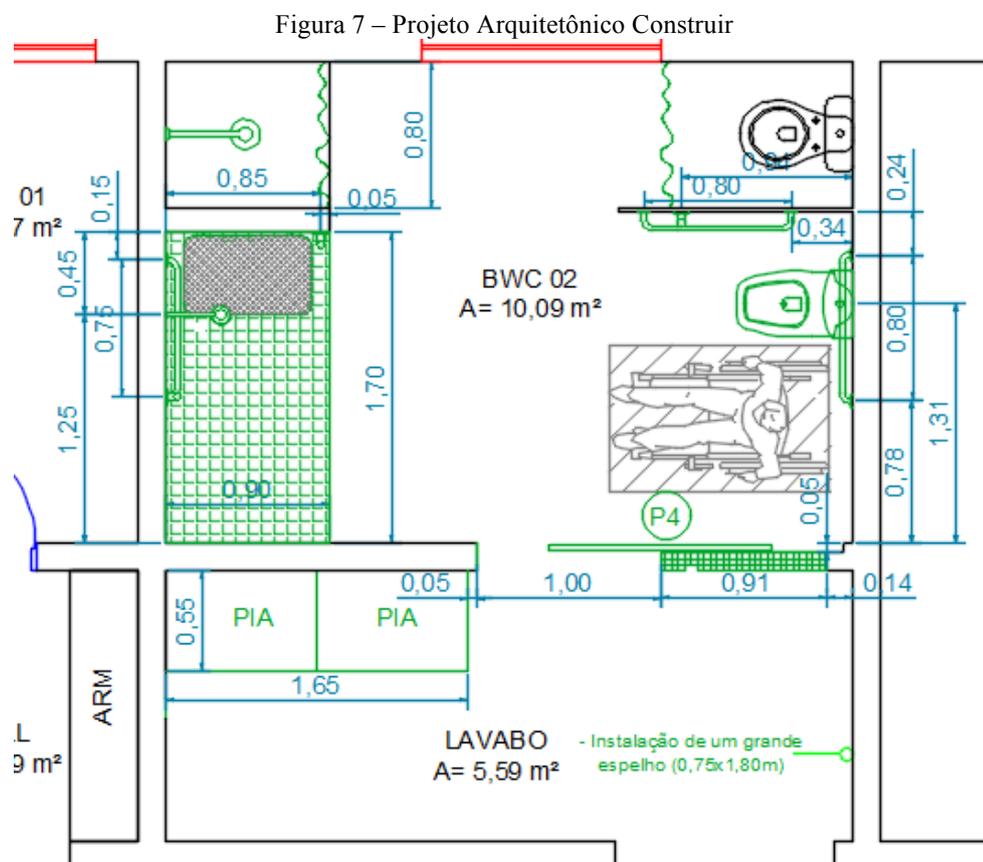
Para a parte do Projeto Arquitetônico Construir, presente na Figura 7, seguem-se as devidas instruções técnicas:

- Instalação das barras de apoio na área de banho e na área do vaso sanitário;
- Fechamento de vão, em alvenaria, para instalação de porta de correr;
- Reinstalação das pias, na área do Lavabo;

- Instalação de espelho grande na área do Lavabo, conforme indicado no projeto;
- Instalação de novas tubulações, conforme projeto Hidrossanitário;
- Execução dos serviços de impermeabilização nas áreas de banho: piso e parede até no mínimo a altura de 1,50m;

- Assentamento dos azulejos e pisos;
- Instalação de porta de correr;
- Instalação de cortina de vinil na área de banho e na área de vaso sanitário, conforme indicado no projeto;

- Serviços de pintura.

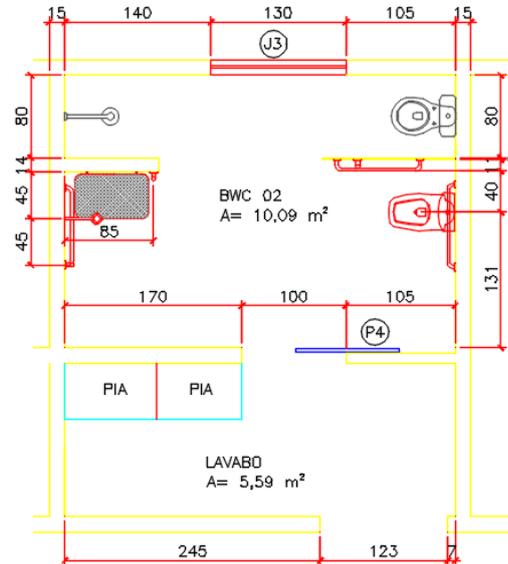
Figura 8 – Planta Baixa Arquitetônica do Banheiro

Por fim, de maneira mais simplificada, apresenta-se na Figura 8 a planta baixa do banheiro, elaborada a partir da solução definida pela equipe.

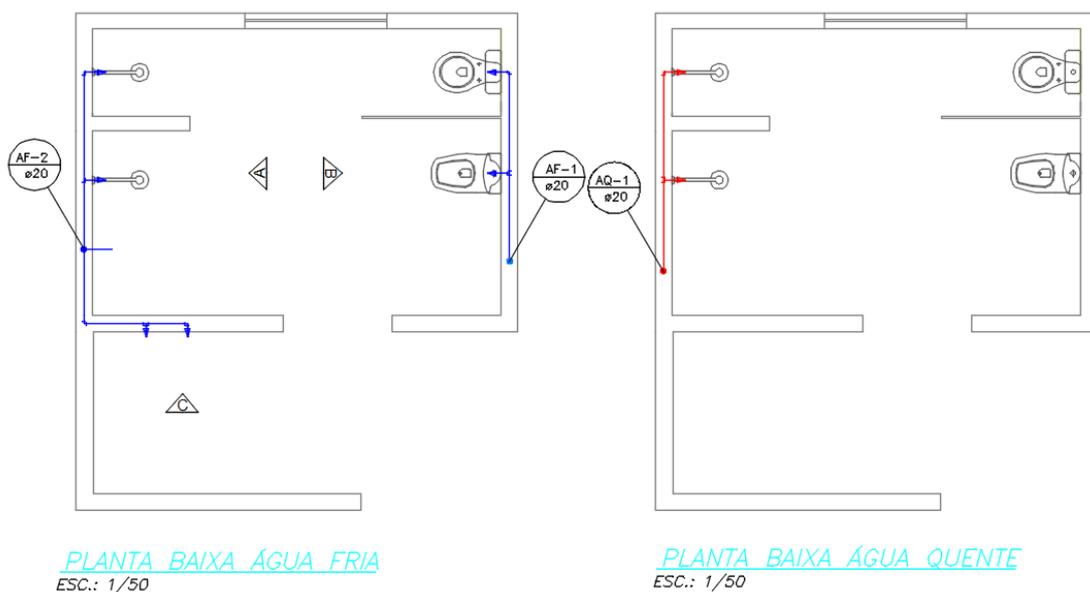
Figura 9 – Plantas Baixas do Projeto Hidrossanitário

O projeto hidrossanitário no que tange às instalações de água fria foi devidamente dimensionado de acordo com a NBR 5626, respeitando as recomendações referentes à velocidade máxima e pressão necessária para o funcionamento das peças sanitárias. Dessa maneira, as instalações existentes foram consideradas, objetivando a otimização dos custos referentes à reforma. As instalações de água quente foram dimensionadas de forma equivalente às instalações de água fria, dispondo as tubulações de modo a aproveitar o sistema existente de aquecimento da água via placas solares. As Figuras 9 e 10 mostram as plantas baixas e os isométricos elaborados, de acordo com a solução dada pela equipe.

PLANTA BAIXA ÁGUA FRIA
ESC.: 1/50

PLANTA BAIXA ÁGUA QUENTE
ESC.: 1/50
