PATOLOGIAS EM VIGAS FLETIDAS

O objetivo deste artigo é um levantamento bibliográfico sobre o tema patologia das vigas de concreto armado fletidas. Ademais, especificamente, analisar quais são as origens e apontar as principais e mais comuns manifestações nas vigas concreto armado. Entende-se por patologia do concreto armado a ciência que estuda os sintomas, causas, mecanismos e origens dos problemas patológicos encontrados nas estruturas de concreto armado. Lembrando que para um dano qualquer, existe a possibilidade de vários fatores serem responsáveis. Os agentes causadores de manifestações patológicas possuem diversas origens, desde falha humana, tanto no projeto como execução, até problemas com a estrutura química dos componentes dos materiais, ou ainda, ataques de agentes agressivos ao material concreto e às armaduras. Para uma melhor compreensão das causas e origens, estas foram divididas e detalhadas em três grandes grupos, apresentados a seguir: causas intrínsecas de manifestações patológicas, causas extrínsecas, e processo físico de deterioração de vigas de concreto armado. Conclui-se que há uma grande necessidade pela busca de qualidade na construção civil, assim como em

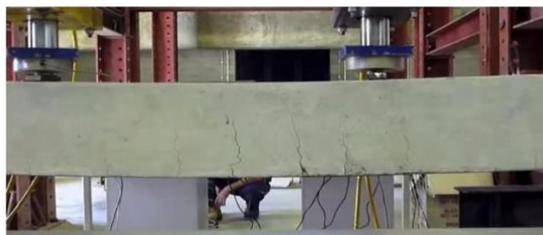
Figura 4 – Fissuras causadas pela flexão em viga.

Esta manifestação patológica em vigas de concreto armado se caracteriza por fissuras perpendiculares à linha de tração da estrutura, estas são maiores e mais acentuadas tanto quanto maior for o esforço de tração e tanto quanto maior for a insuficiência da armadura.

Segundo Thomaz (1989), são fissuras que se localizam perpendicularmente aos esforços de tração, sendo praticamente verticais no terço médio do vão e possuem aberturas maiores em direção à face interior no qual a viga está sofrendo maior valor de tração. Nos apoios as fissuras tem inclinação próxima a 45° com a horizontal, devido ao esforço cortante. Em vigas altas a inclinação tende a ser 60° .

Estas fissuras têm início na zona submetida a tração e ao se aproximarem da linha neutra diminuem de tamanho, até desaparecerem na compressão. Tem como fator causador a insuficiência de armadura responsável por resistir à tração, o erro pode ter ocorrido na concepção do projeto ou na execução, tanto por negligência, como por falta de conhecimento.
