Utilização de constituintes metálicos da água na avaliação ambiental do Córrego Lagoinha - MG

Simpósio de Ciências Agrárias e Ambientais 2019

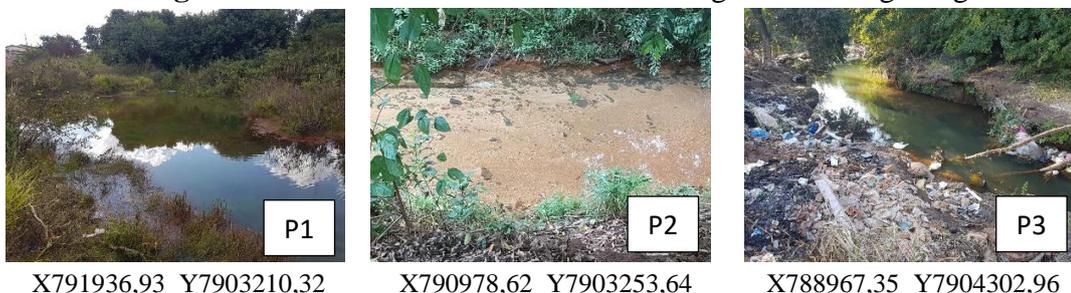
Figura 1: Pontos de coleta de amostras de água no Córrego Lagoinha

Foram escolhidos três pontos para coleta, conforme Figura 1. Procurou-se áreas que representassem os processos de degradação e de interferência antrópica presentes ao longo do curso do córrego, levando-se em consideração a influência dos diversos usos das áreas no entorno do corpo d'água. O segundo ponto de coleta está localizado dentro do Parque Municipal Santa Luzia. O terceiro trecho analisado foi no médio curso do córrego.
