EIXO 9 - A CIDADE, LUGAR DA EDUCAÇÃO PATRIMONIAL

PARAÍSO DOS CASTRO: Um exemplar de arquitetura tradicional piauiense

MARQUES, TIAGO (1)

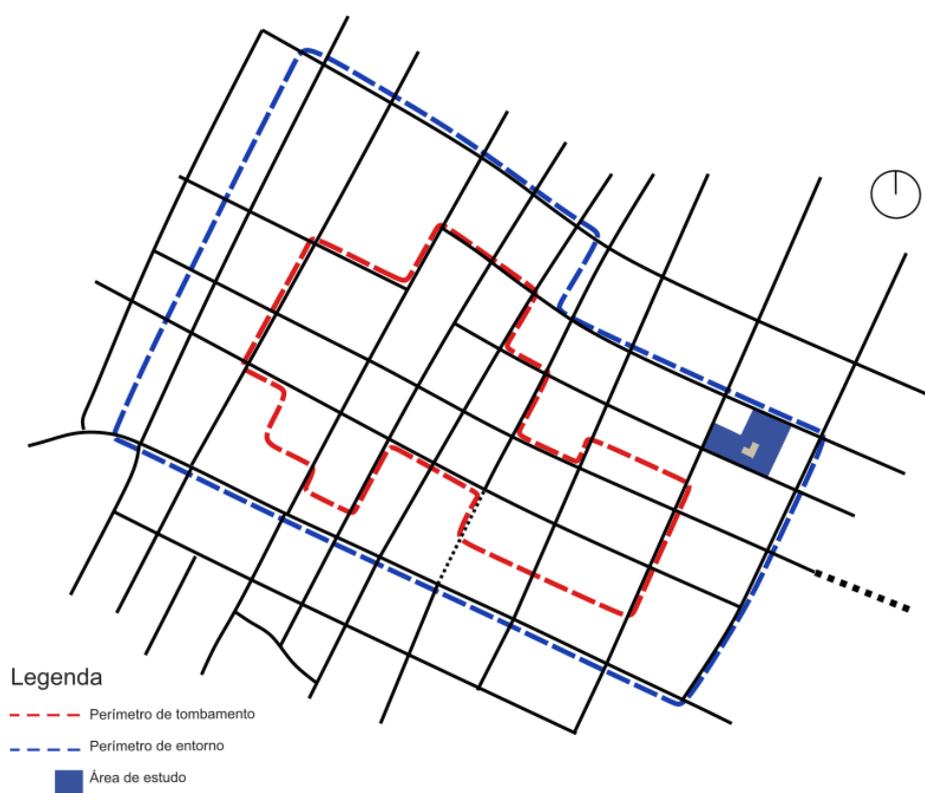
Figura 01: Conjunto Histórico e Paisagístico de Pedro II – Área de Interesse em preservação

Datada da década de 1920, o exemplar foi ator do processo de crescimento econômico impulsionado pela exploração da Opala, semi joia encontrada em seu estado nobre apenas na localidade e na Austrália. Outro fator que o destaca foi sua variabilidade de usos ao longo do tempo, que tornou a construção conhecida pela população da cidade e que apesar disso, não possui qualquer tipo de proteção a nível municipal e/ou estadual. Ainda que há interesse em tombiar o conjunto arquitetônico da cidade, o exemplar está localizado apenas no perímetro de entorno do conjunto arquitetônico principal em que há interesse em preservação (Figura 01), cujo levantamento foi iniciado no ano de 2008 pelo IPHAN-PI e até então encontra-se paralisado.

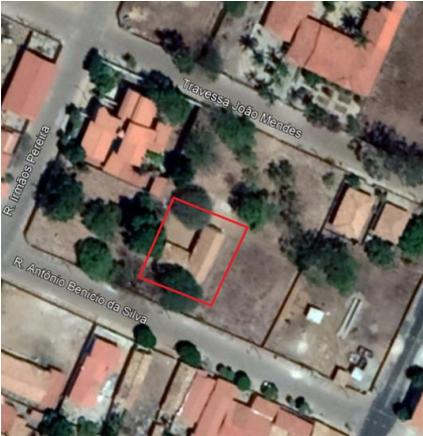
FICHA DE CARACTERIZAÇÃO DA EDIFICAÇÃO		
LOCALIZAÇÃO	Travessa João Mendes, 144, Centro, Pedro II, Piauí

<p>FONTE: GOOGLE EARTH, 2020.</p>
DISPOSIÇÃO NO LOTE	Isolado	
NÚMERO DE PAVIMENTOS	01 (um)	
USO ATUAL	Residencial	
ÉPOCA DA CONSTRUÇÃO	Década de 1920	
TIPO DE OCUPAÇÃO	Permanente (caseiro)	
ESTRUTURA	Pilares e paredes estruturais	
MATERIAIS DE CONSTRUÇÃO		
ESTRUTURA	Mista (alvenaria e taipa de pilão)

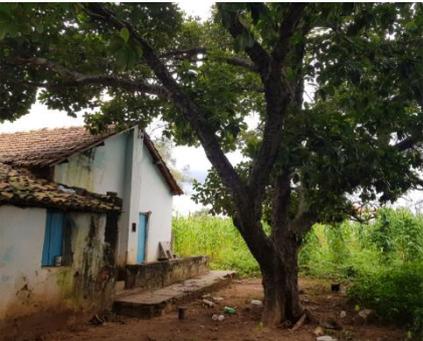
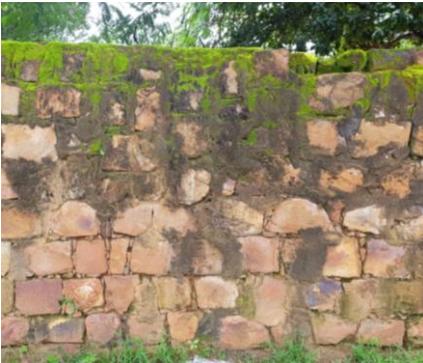
<p>FONTE: TIAGO MARQUES, 2019.</p>
REVESTIMENTO PAREDES	Reboco e pintura com cal	
VÃOS	Madeira sem forro	
GRADEAMENTO NAS ESQUADRIAS	Inexistente	
COBERTURA	Madeira e telhas cerâmicas

<p>FONTE: TIAGO MARQUES, 2019.</p>
ELEM. DECORATIVOS	Inexistentes	
ILUMINAÇÃO	Mista (natural e artificial)	
BEIRAL	Simples, sem cimalha	
REVESTIMENTO DAS ESQUADRIAS	Pintura na cor azul	
MURO	Alvenaria de pedra

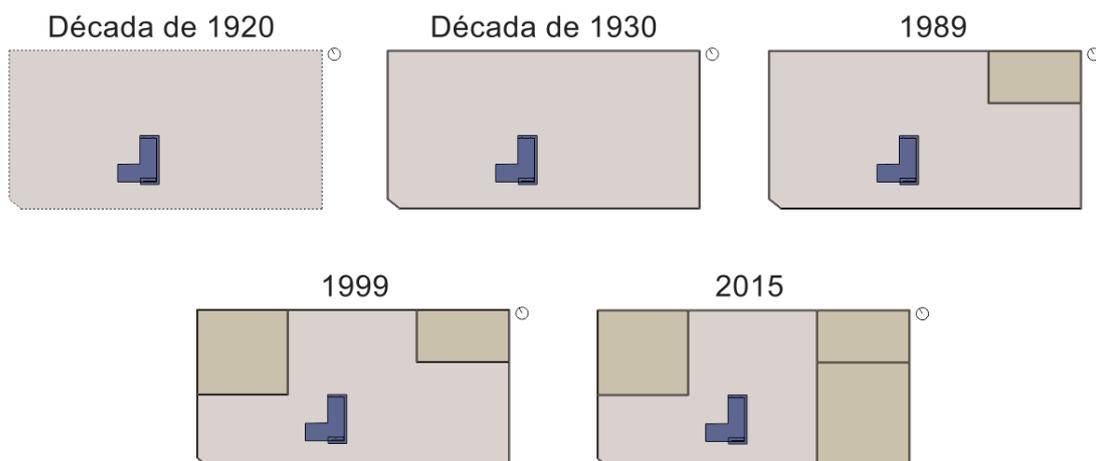
Figura 02: Conformações do lote ao longo do tempo, edificação em azul, alterações em bege escuro.

Em 2015 o lote passa por uma nova redução, desta vez para o aluguel de uma porção do lote para a abertura de um posto de lavagem de carros, alterando profundamente características originais do lote (Figura 02).

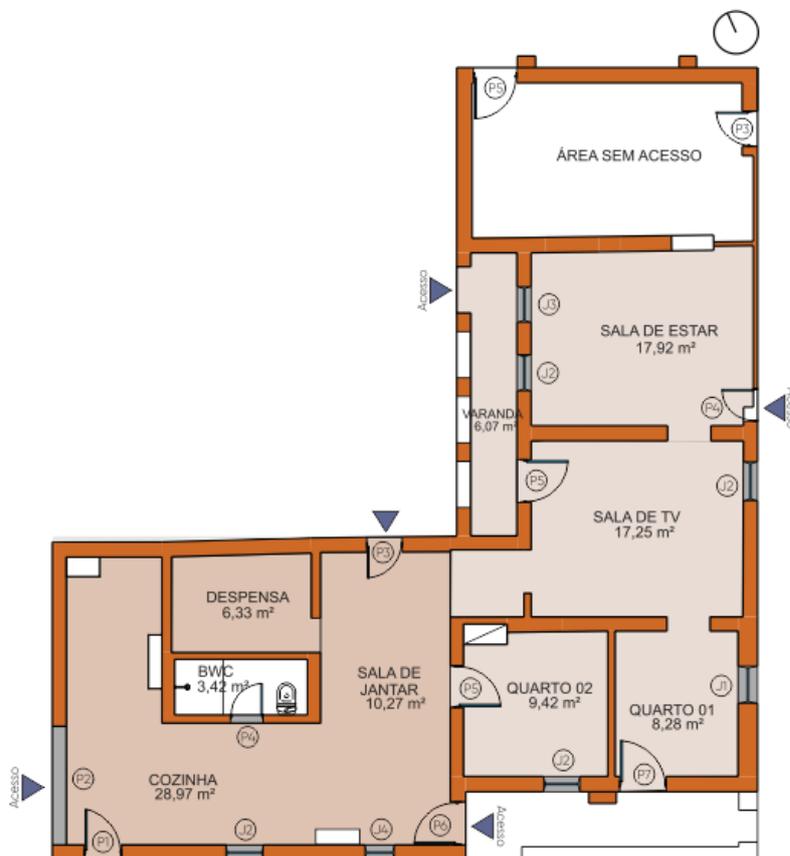
Figura 03: Planta baixa esquemática.

O exemplar, cuja área construída totaliza 170 metros quadrados em um lote de 4.145 metros quadrados, apresenta apenas um pavimento com cerca de 5 metros de altura na porção mais alta da cobertura e possui algumas particularidades. Sua planta (Figura 03), repete o esquema tradicional dos casarões antigos brasileiros com portas conectando os ambientes, paredes de grande espessura (variando entre 32 e 43cm de espessura), bem como a área de cozinha construída em anexo com o gabarito levemente inferior ao restante da residência. Além disso, apresenta corpo principal com planta retangular, coberta por telhado de duas águas, e a área em anexo com planta também retangular com telhado em três águas.

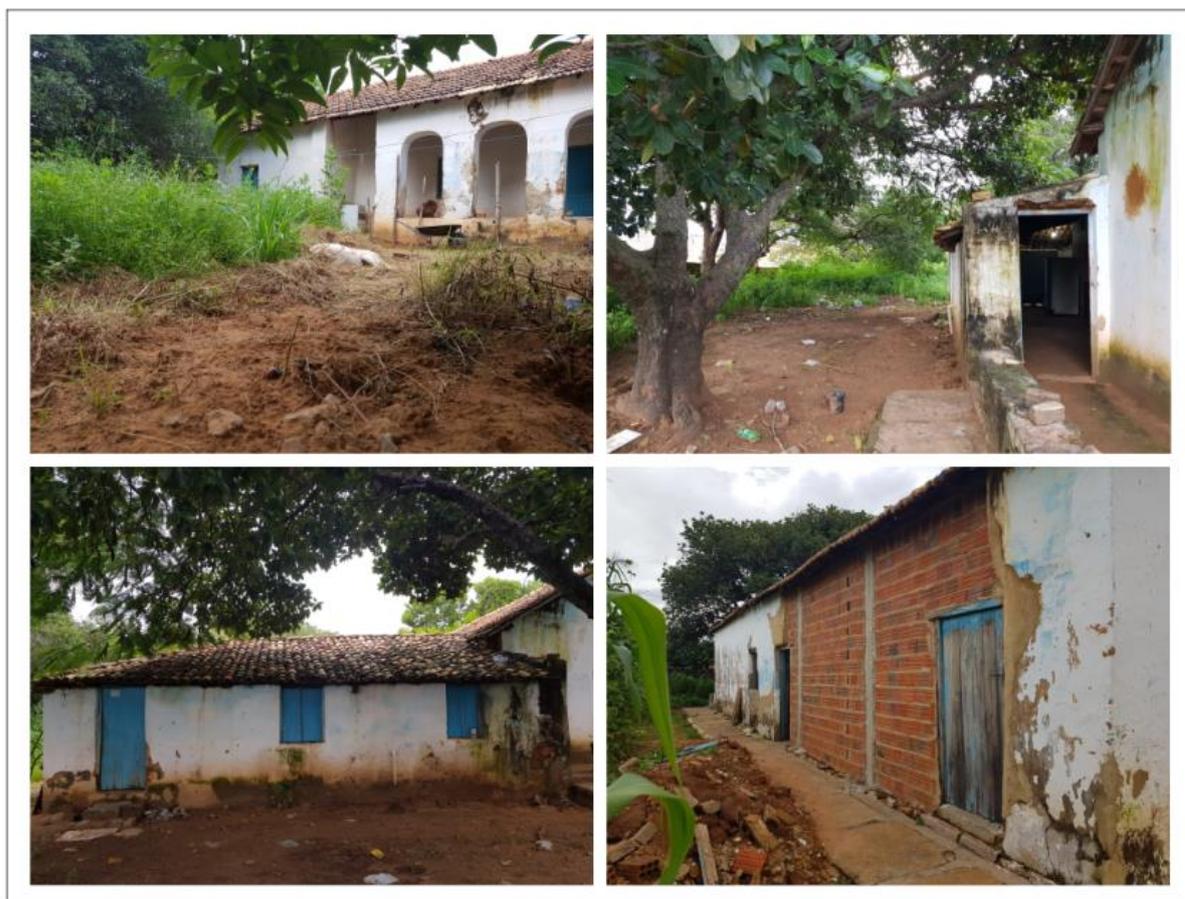
Figura 04: Imagens da parte externa do lote com
(a) fachada lateral esquerda com varanda arqueada;
(b) acesso para a parte posterior do lote pela cozinha;
(c) parte posterior do lote com esquadrias da cozinha;
e (d) fachada lateral direita com porção com interferência construtiva.

Vale destacar ainda o acesso para a sala de estar voltado para a fachada lateral esquerda. Nessa fachada há uma pequena varanda com arcos permeando o ambiente e possibilitando a entrada de luz natural à sala. Porém, durante o levantamento o acesso foi impossibilitado por dificuldade de acesso. Ainda houve dificuldade de acesso à um ambiente na porção superior do lote que comunica-se com a sala de estar. Devido o elevado estado de arruinamento da estrutura, as portas de acesso estavam emperradas e funcionavam como escoramento para a alvenaria da parte superior que sustenta a cobertura (Figura 04).
