V Congresso Brasileiro dos
Engenheiros Sem Fronteiras
2018

INVESTIGAÇÃO DE MANIFESTAÇÕES PATOLÓGICAS NAS EDIFICAÇÕES APÓS ATIVIDADE MINERADORA NO MUNICÍPIO DE CARAÚBAS - RN.

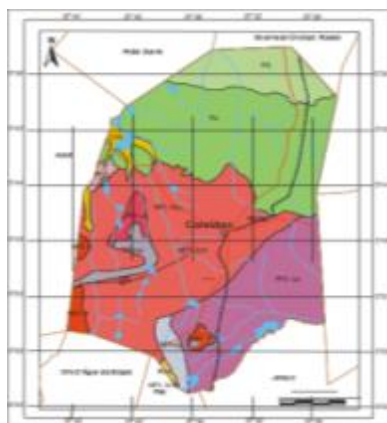
Figura 1: Estrutura geológica de Caraúbas – RN

A área em destaque verde trata-se da formação do arenito, formado no período mesozoico; e a área de destaque vermelha trata-se da formação de granitos, formado no período neoproterozóico.

pré-cambial, nas quais são utilizadas para a extração e o processo de britagem da pedra, como está exposto na Figura 1 a seguir.

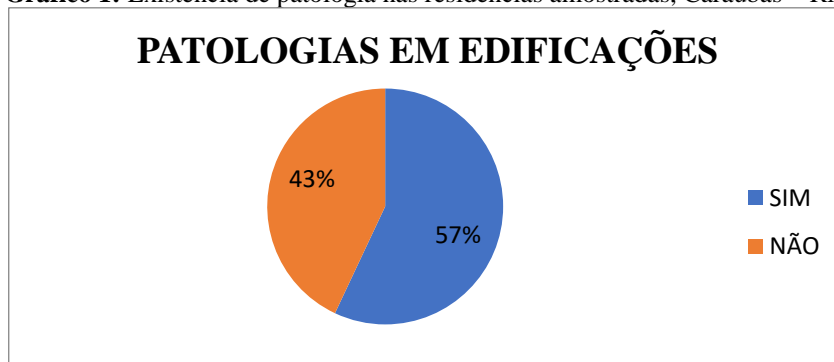
Gráfico 1: Existência de patologia nas residências amostradas, Caraúbas – RN.

Os resultados mostram que 57% das residências amostradas apresentam algum tipo de dano as suas estruturas. Os moradores afirmam que no período anterior a instalação da pedreira, esses danos não ocorriam, e atribuem estas patologias a sobrepessão e vibrações decorrentes de detonações realizadas para possibilitar a extração do material.

a estrutura física das edificações. Sendo que os impactos sentidos estão contribuindo diretamente para os danos na estrutura das residências de quem mora próximo ao empreendimento, como mostra o Gráfico 1:

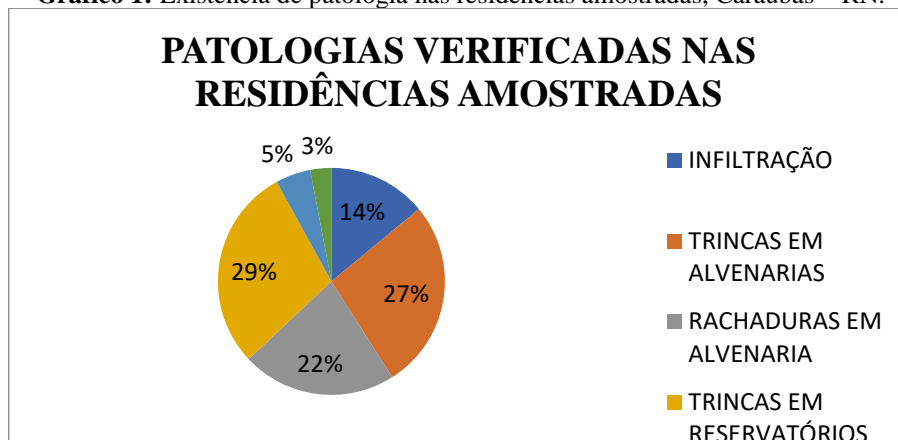
Gráfico 1: Existência de patologia nas residências amostradas, Caraúbas – RN.

Os principais danos estruturais identificados foram trincas e rachaduras em alvenarias de vedação, trincas em forros de gesso, bem como fissuras em reservatórios de água como é possível observar no Gráfico 2. Em alguns casos, registraram-se problemas de infiltração e bolor, em decorrência da severidade dos danos causados nos reservatórios.

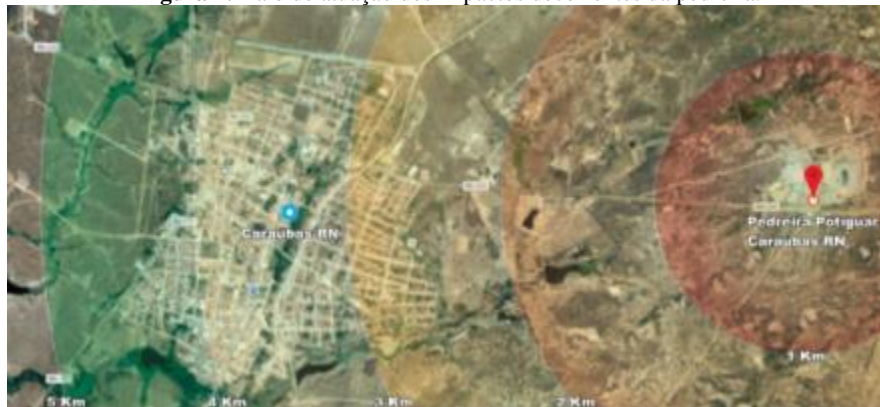
Figura 2: Raio de atuação dos impactos decorrentes da pedreira.

As zonas vermelha e laranja, como visto na imagem acima, e segundo estabelecido pela NBR 9653, são consideradas regiões críticas, de maior propagação de vibração, portanto os impactos seriam maiores. Nos raios de 1km e 2km, não existe edificação, portanto, não há como identificar a severidade das patologias.

Na área de atuação do raio, a 3km da pedreira, as patologias encontradas foram as mais severas, com rachaduras em alvenarias e reservatórios de água, além de uma diversidade de problemas decorrentes da infiltração. Os bairros atingidos são Maria Bandeira e Leandro Bezerra.

O raio de atuação a 4km do empreendimento engloba quase todos os bairros da zona urbana, no entanto, os pesquisados foram Bairro Nestor Fernandes e Centro. Nestes, também foram encontradas rachaduras e fissuras em alvenarias e reservatórios de água, no entanto, com menor severidade. Foram também encontradas fissuras em forros de gesso, mas devido a vulnerabilidade do material e à possíveis falhas construtivas, não é possível associar diretamente a vibrações oriundas de explosões da pedreira.

Conforme estabelecido na metodologia, após aplicação dos questionários e catalogado os resultados, foi montado um raio de atuação das vibrações de acordo com a severidade das patologias identificadas na pesquisa de campo, como está exposto na Figura 2

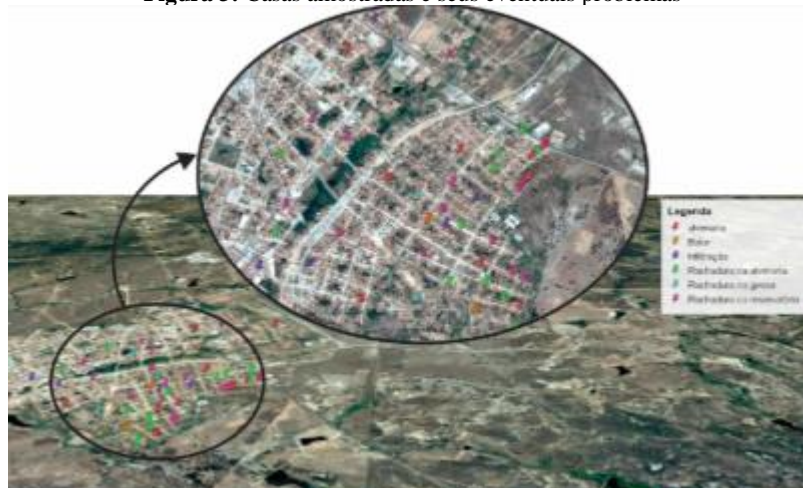
Figura 3: Casas amostradas e seus eventuais problemas

Como é possível observar na imagem acima, quanto mais próximo da pedreira, maior o número de edificações com patologias e maior a severidade destas. De acordo com Nojiri (2001) os possíveis danos estruturais provocados por vibrações terrestres e aéreas, são as maiores reclamações da comunidade que está no entorno do empreendimento, além do incomodo que é provocado pela alta sensibilidade do ser humano a graus de vibração, o que torna difícil estabelecer uma norma de controle.

Para compreender o mapa com raio de atuação da vibração, foi montado um mapa de pesquisa, para identificar as casas amostradas, bem como os problemas apresentados. Essa ferramenta auxilia na compreensão e catalogação dos resultados apresentados.
