RECUPERAÇÃO ESTRUTURAL DE TRELIÇA EM AÇO MONTADA EM AMBIENTE CORROSIVO

Structural recovery of metallic trusse located in corrosive environment

José Geraldo de Araújo Silva (1); Antônio Maria Claret de Gouveia (2); Hisashi Inoue (3)
Gustavo de Oliveira Daumas (4) Lucas Teixeira Araújo (5)

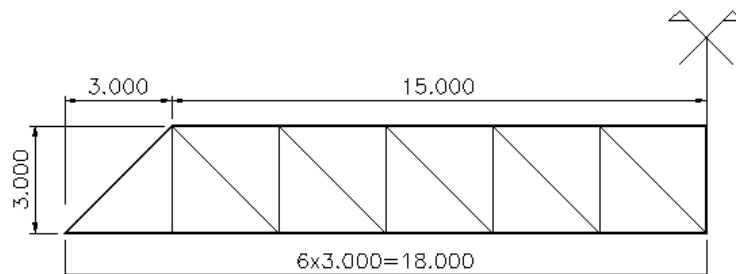
Figura 1. Vista lateral da treliça principal (vertical). Os montantes e as diagonais são em cantoneiras opostas pelos vértices (OPV), sendo que os banzos e a primeira diagonal são em perfis tipo I soldados.

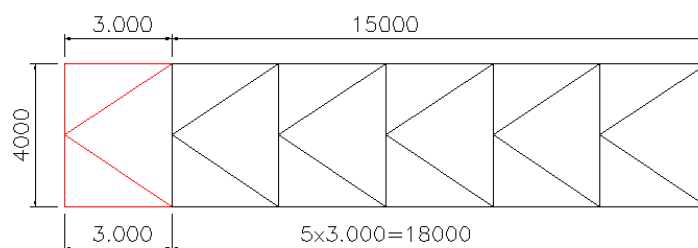
Figura 2. Vista superior da treliça secundária (horizontal) em formato de K. Os banzos são comuns a esta treliça e às treliças principais. As diagonais são em cantoneiras opostas pelos vértices (OPV). Os montantes são em perfis tipo I soldados, sendo que na treliça superior estes são solicitados à flexão, pois as cargas dos equipamentos se apoiam sobre estas peças. Em vermelho está a projeção da treliça inferior.

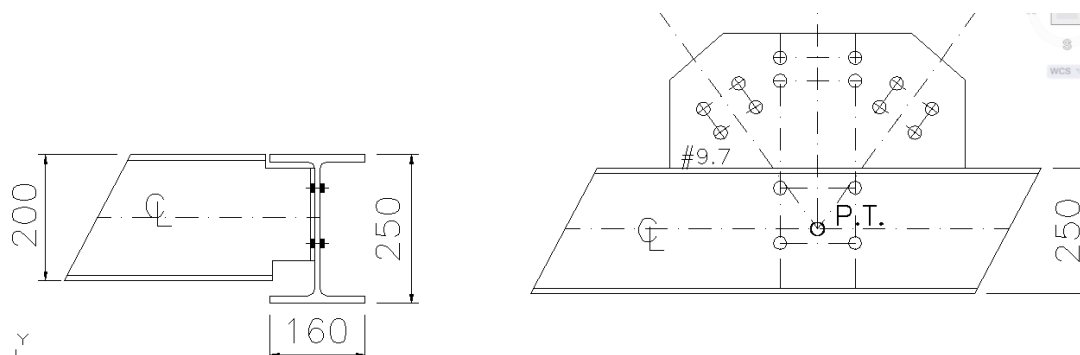
Figura 3. Vista das ligações das treliças: a figura à esquerda representa a ligação entre as diagonais/montantes da treliça de travamento (horizontais) nos bantos inferior e superior da treliça principal (vertical), onde se vê que a ligação é pela alma, ou seja, não transmite momento ao banto e a peça horizontal é isostática. A figura à direita representa o nó da treliça vertical, mostrando o ponto de trabalho localizado no centro geométrico da fica, o que impede a presença de esforços de flexão.
