MANIFESTAÇÕES PATOLÓGICAS EM CONCRETO: ESTUDO DE CASO EM LAJES.

Acadêmico(s): Leonardo Pereira Vaz Leite
Raphael Gomes Martins
Orientador(a): Matheus Lopes Demito

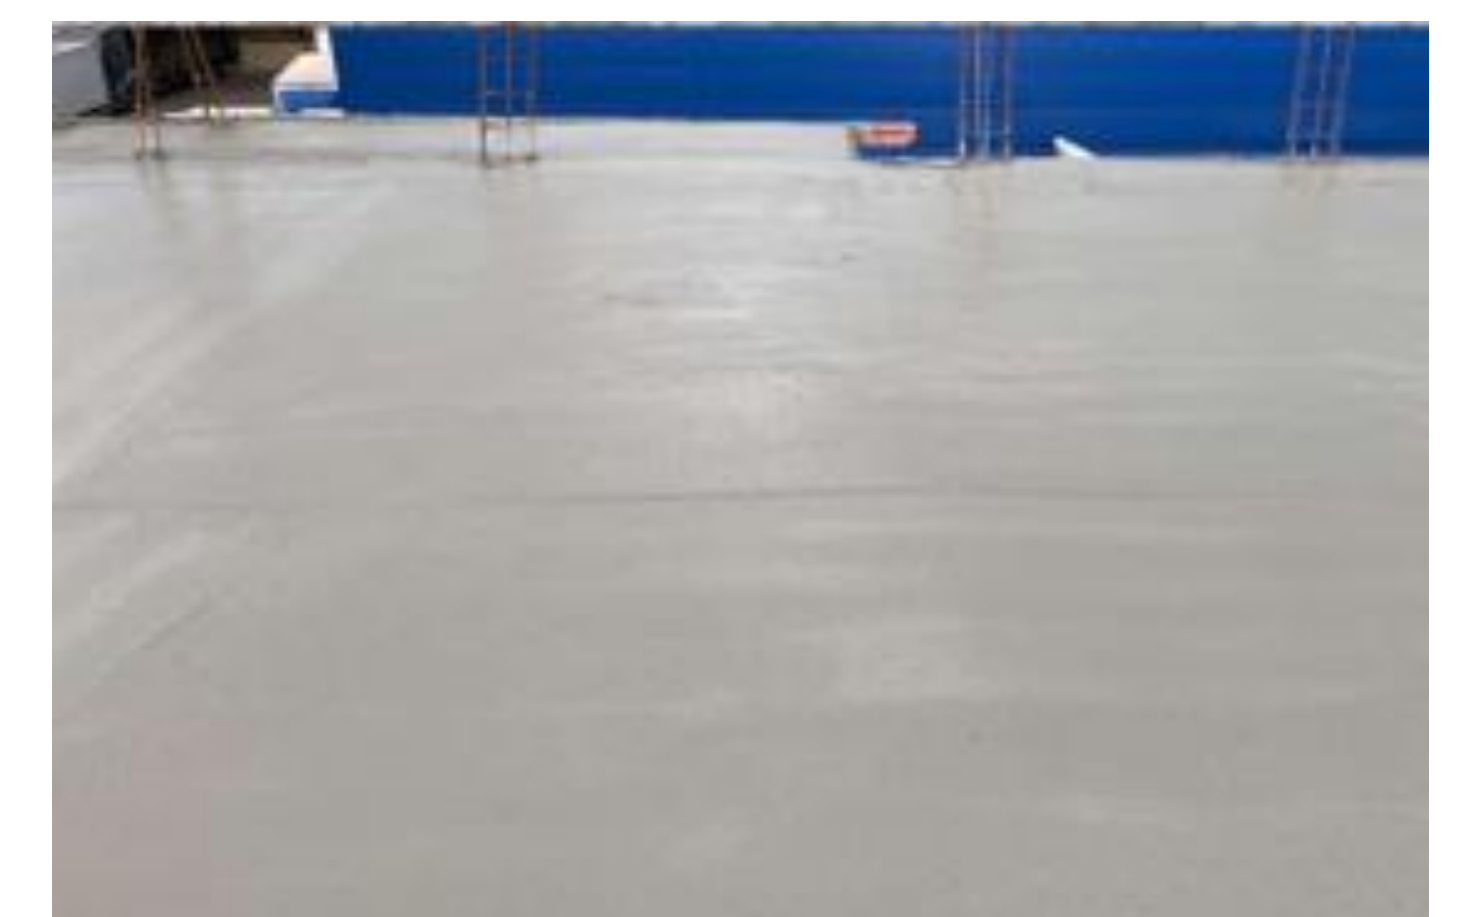
Com os resultados dos ensaios de concreto sendo atendidos e com resultados superiores aos estabelecidos em projeto, eliminou-se a responsabilidade da concreteira no caso estudado e como principal causa das patologias chegou-se no resultado de que o mau tempo e fortes chuvas na noite da concretagem retardaram o tempo de cura do concreto e causaram as primeiras fissuras que aliado com a retirada precoce das escoras, causou o abaulamento e expansão das mesmas, assim dando origem aos pontos críticos onde houve sedimentação da laje. Dessa forma foi atestado que as patologias se deram principalmente por falha de execução no cobrimento mínimo e falha do monitoramento na estrutura para retirada das escoras.
