PROTOCOLO DE IDENTIFICAÇÃO DE MANIFESTAÇÕES PATOLÓGICAS EM ADUTORAS DE ÁGUA TRATADA

GRACIANO, V. B.¹, SANTOS, H. A.² e CAETANO, T. R.³

RESUMO EXPANDIDO

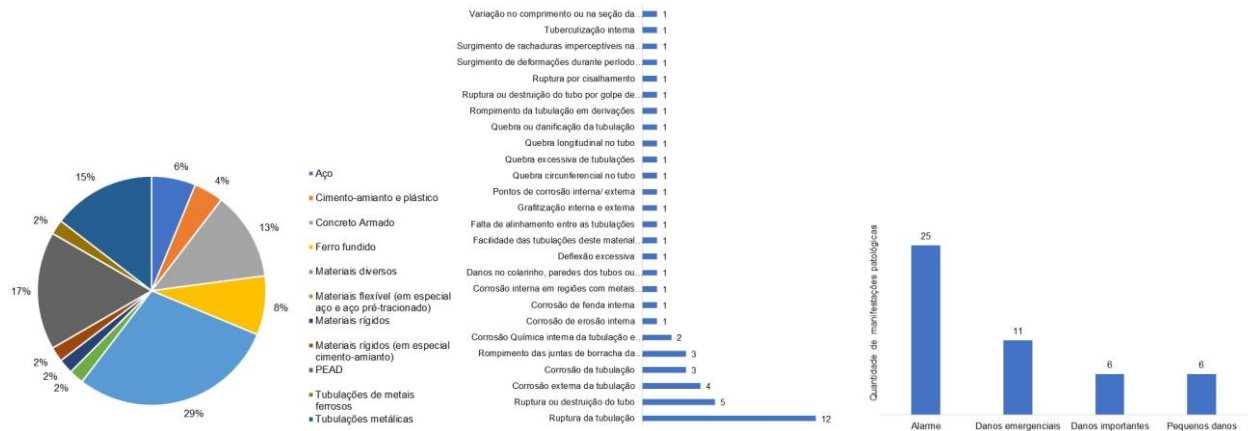
Figura 1 – a) Materiais; b) Patologias e c) Grau de severidade mais comum em adutoras e suas manifestações patológicas

Foram avaliadas 48 manifestações patológicas e os materiais Polietileno de Alta Densidade (PEAD), aço, ferro fundido, concreto armado e concreto amianto foram os mais frequentes (Figura 1a). A manifestação patológica verificada na maior parte dos casos foi a ruptura da tubulação, seguida da destruição do tubo (Figura 1b). O levantamento quantitativo do grau de severidade indicou que a maior parte das manifestações patológicas só é verificada quando já está na fase de alarme (Figura 1c). O quadro 1 mostra um exemplo de um protocolo construído para o material ferro fundido. Além de auxiliar na realização da análise das manifestações patológicas, estes protocolos também visam permitir a classificação da gravidade das manifestações patológicas encontradas, de acordo com a classificação da severidade de manifestações patológicas criada por Ripper e Souza (1998).
