CONEXÃO UNIFAMETRO 2021

ANÁLISE DAS CONDIÇÕES DE ACESSIBILIDADE PARA PESSOAS PORTADORAS DE NECESSIDADES ESPECIAIS EM PRAÇAS PÚBLICAS NA CIDADE DE SOBRAL-CE

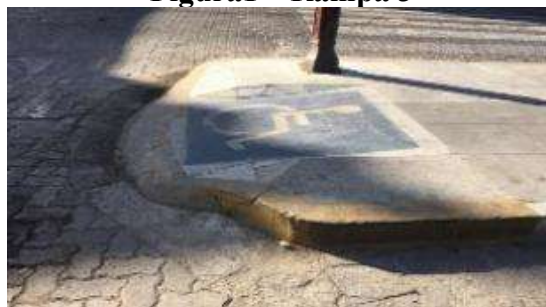
Figura1 – Rampa 3

Segundo a norma NBR 9050, as rampas devem ter inclinação de acordo com os limites estabelecidos, podendo variar entre 6,25% e 8,33%. Analisando os valores obtidos verificamos inconformidades nos percentuais das inclinações das rampas em relação à norma. Vale destacar que na verificação visual das rampas, uma apresenta

irregularidade em sua concepção, onde a mesma apresenta duas inclinações distintas gerando um imperfeito acabamento (Figura 1).

A norma NBR 9050 também estabelece, que em caso de reformas, quando esgotadas as possibilidades de soluções que atendam integralmente, podem ser utilizadas inclinações superiores a 8,33% até 12,5%. Ainda assim, mesmo diante de reformas, caso já tenha ocorrido nos últimos anos, algumas rampas da praça da Coluna da Hora continuam apresentando inclinações incompatíveis com a norma 9050.
